COMUNE DI SASSARI

**Verifiche di sicurezza idraulica delle opere  
interferenti con il reticolo idrografico  
ATTRAVERSAMENTI STRADE COMUNALI**

| ELABORATO:<br><b>SCHEDE MONOGRAFICHE ATTRAVERSAMENTI<br/>CON ESITO VERIFICHE DI SICUREZZA - Vol. 2</b> | | | <b>C-2</b> |

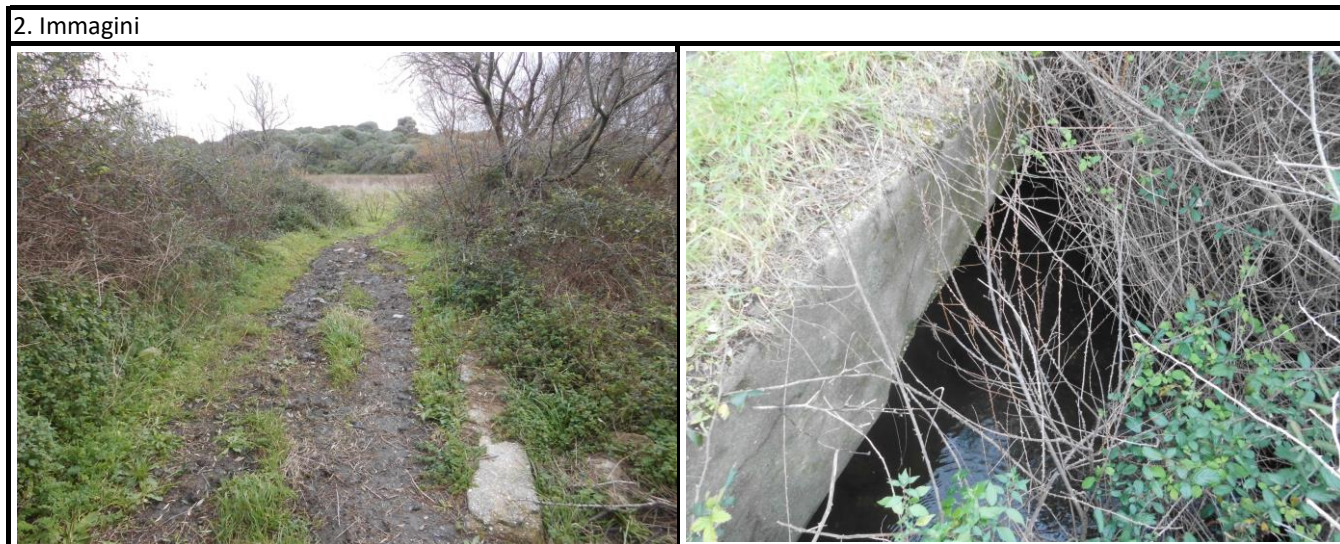
| 1. Identificazione | |
|---|---|
| 1.5. Descrizione | Attraversamento sito lungo una strada comunale sterrata che conduce ad alcuni terreni privati. Il manufatto, con profilo a campata unica a sezione rettangolare, è realizzato interamente in calcestruzzo. Si segnala la presenza di fitta vegetazione in alveo. |

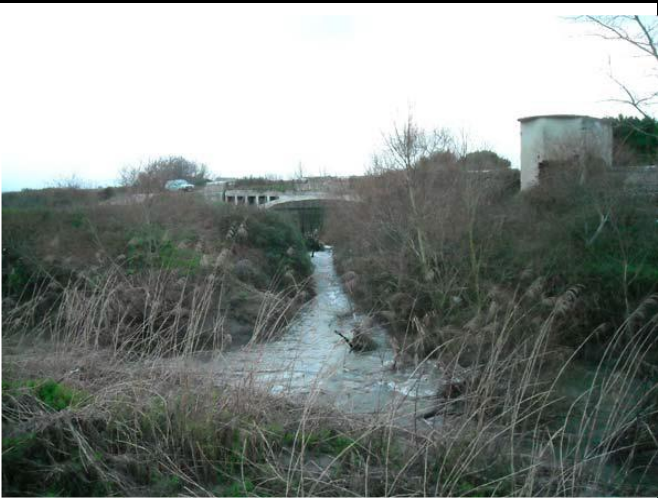
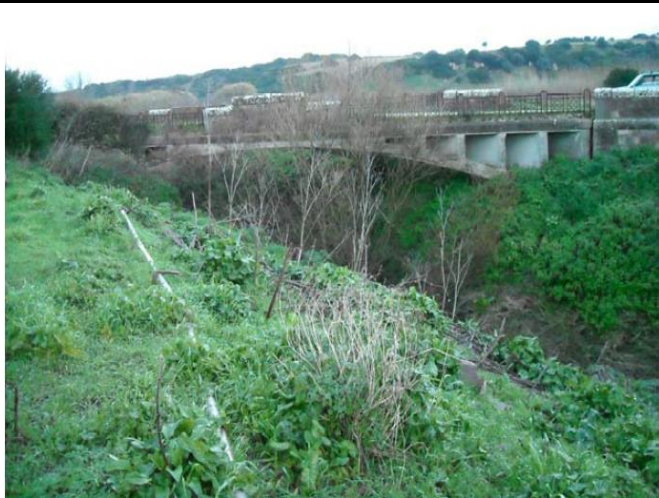
| 1. Identificazione | |
|---|---|
| 1.5. Descrizione | Attraversamento sito lungo la strada vicinale La Crucca Baiona. Il manufatto, con profilo a campata unica a sezione ad arco a sesto ribassato, è realizzato interamente in calcestruzzo, con spalle gettate in opera ed impalcato stradale costituito da una travatura in elementi prefabbricati. Si segnala lo stato di degrado generale dell'attraversamento, con fenomeni di corrosione e distacco del copriferro sugli elementi strutturali in calcestruzzo. Si segnala inoltre la confluenza di più aste in prossimità del manufatto. |

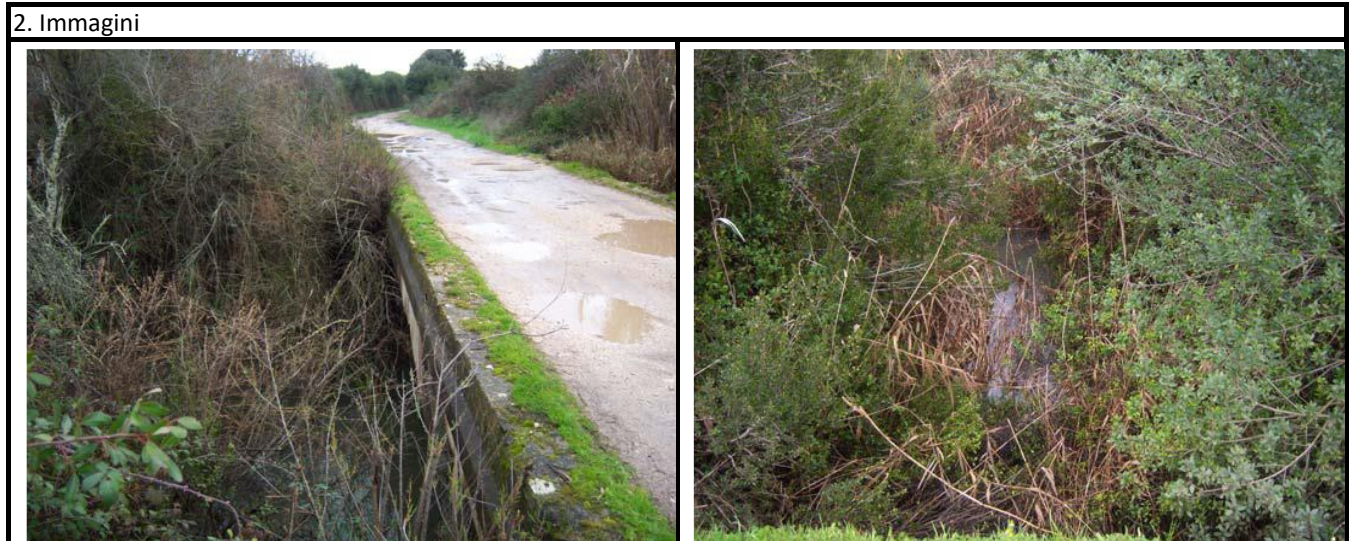
| 1. Identificazione | |
|---|---|
| 1.5. Descrizione | Attraversamento sito lungo una strada comunale sterrata che conduce ad alcuni terreni privati. Il manufatto, con profilo a campata unica a sezione ad arco a sesto ribassato, è realizzato interamente in calcestruzzo. Si segnala la confluenza di più aste in prossimità del manufatto e di fitta vegetazione in alveo. |

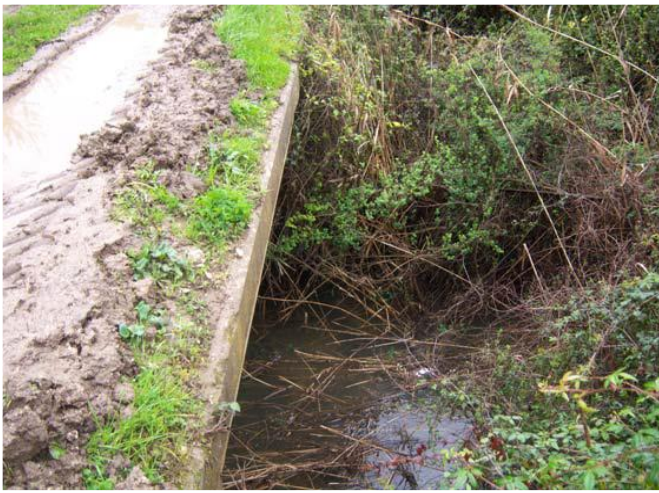
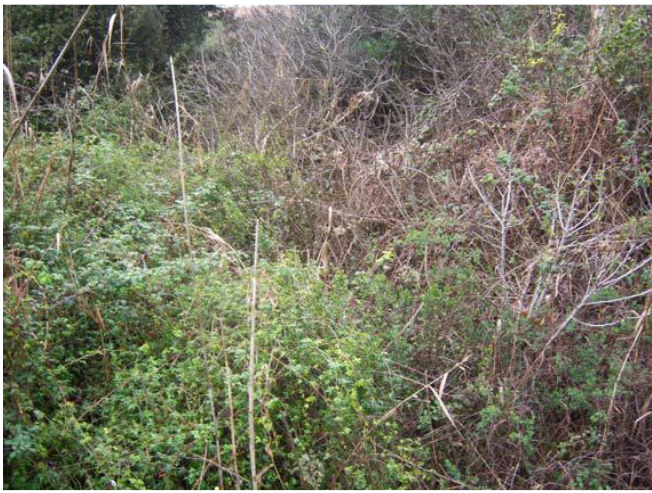
| 1. Identificazione | |
|---|---|
| 1.5. Descrizione | Attraversamento sito lungo una strada comunale sterrata che conduce ad alcuni terreni privati. Il manufatto, con profilo a campata unica a sezione rettangolare, è realizzato interamente in calcestruzzo gettato in opera. Si segnala la presenza di fitta vegetazione in alveo che potrebbe interferire con il normale deflusso delle acque. Si segnalano inoltre fenomeni di degrado degli elementi strutturali, in particolare in prossimità dell'imbocco. |

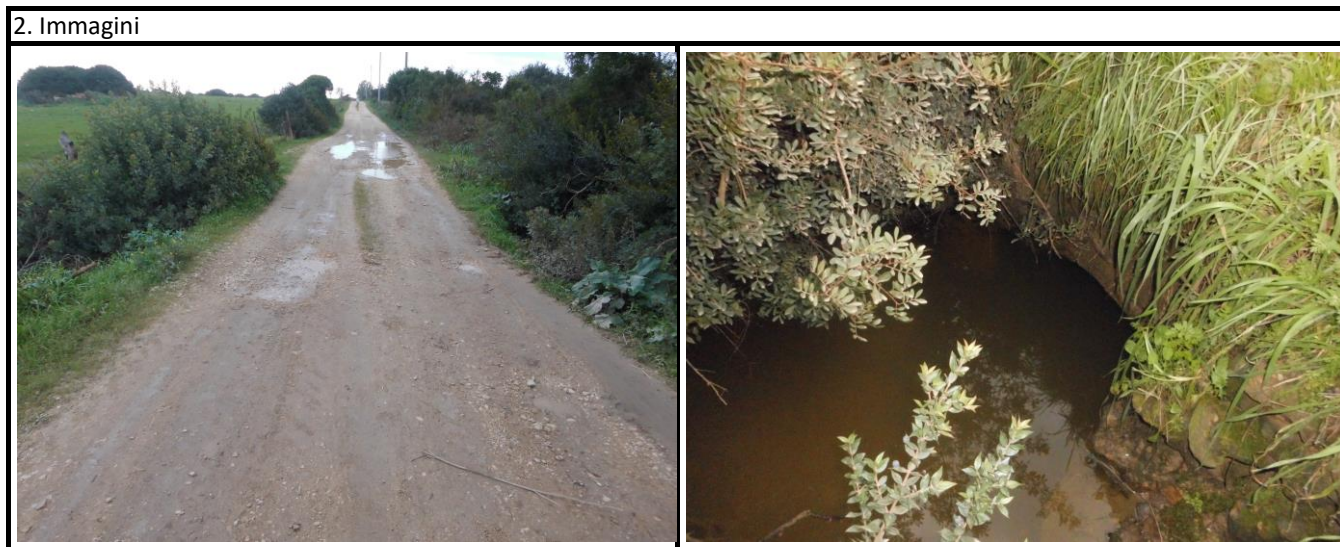
| 1. Identificazione | |
|---|---|
| 1.5. Descrizione | Attraversamento sito lungo una strada comunale sterrata che conduce ad alcuni terreni privati. Il manufatto è costituito da un tubolare in calcestruzzo, di diametro pari a 800 mm, con riempimento laterale in blocchi di pietra e sovrastante in materiale sciolto a formare il rilevato stradale. Si segnala la presenza di trasporto solido di pezzatura fine e di fitta vegetazione, sia a monte che a valle dell'attraversamento. |

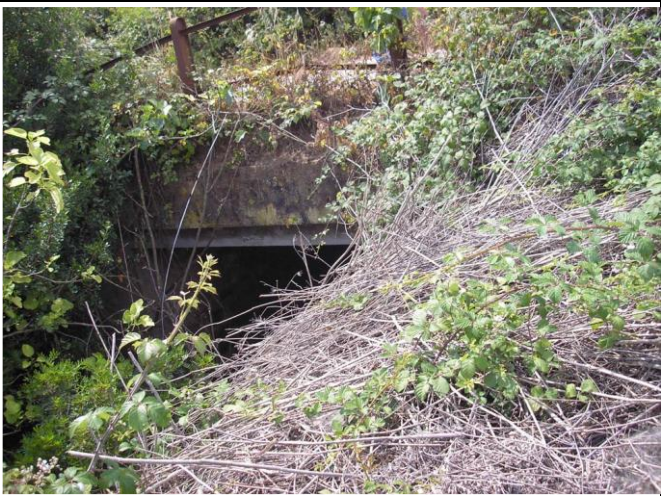
| 1. Identificazione | |
|---|---|
| 1.5. Descrizione | Attraversamento sito lungo una strada comunale in località Campanedda, raggiungibile direttamente dalla strada provinciale S.P. 42. Il manufatto, con profilo a campata unica a sezione rettangolare, è realizzato interamente in calcestruzzo gettato in opera. Si segnala la presenza di un rivestimento in calcestruzzo del fondo alveo e di fenomeni di degrado localizzato degli elementi strutturali dell'attraversamento. |

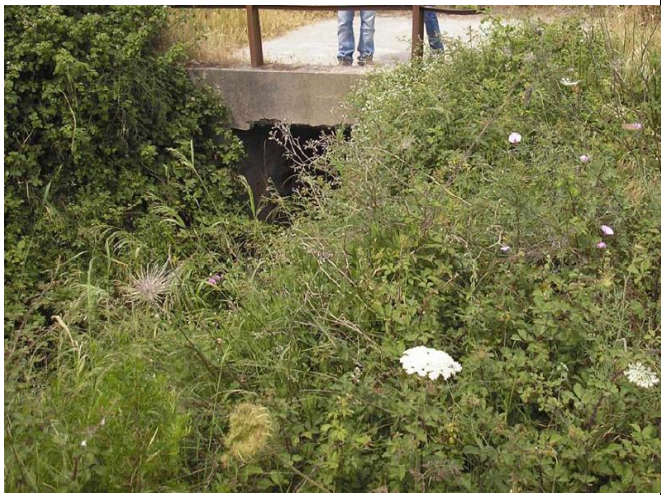
| 1. Identificazione | |
|---|---|
| 1.5. Descrizione | Attraversamento sito lungo una strada comunale in località Campanedda, raggiungibile direttamente dalla strada provinciale S.P. 42. Il manufatto, con profilo a campata unica a sezione rettangolare, è realizzato interamente in calcestruzzo gettato in opera. Si segnala la presenza di un rivestimento in calcestruzzo del fondo alveo e di fenomeni di degrado localizzato degli elementi strutturali dell'attraversamento. |

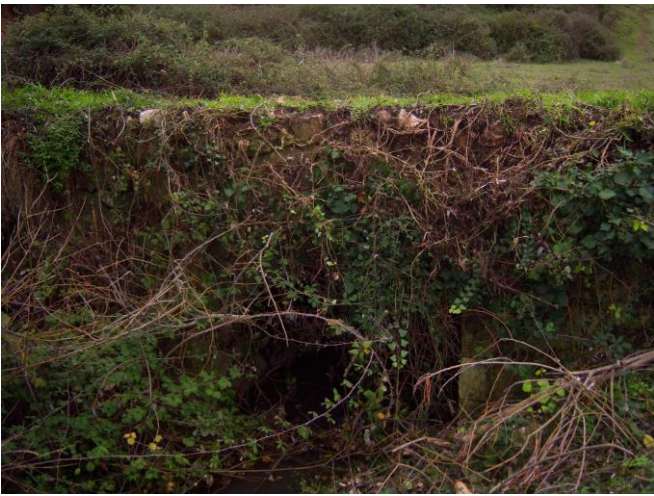
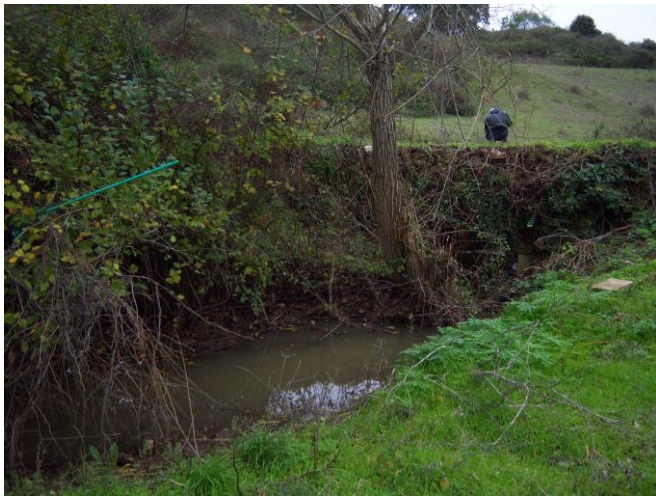
| 1. Identificazione | |
|---|---|
| 1.5. Descrizione | Attraversamento sito lungo la strada vicinale Bunnari Vecchio, raggiungibile direttamente dalla strada statale S.S. 127. Il manufatto, con profilo a campata unica a sezione ad arco a tutto sesto con rinvii verticali, è realizzato interamente in blocchi di pietra squadrate e legati con malta. Si segnala lo stato di degrado dell'attraversamento, interessato da fenomeni di crollo parziale e la presenza di vegetazione in alveo che comporta una riduzione della luce libera di deflusso. |

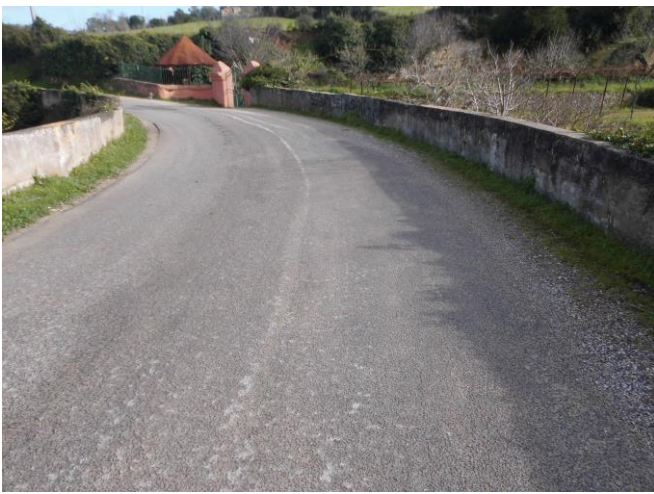
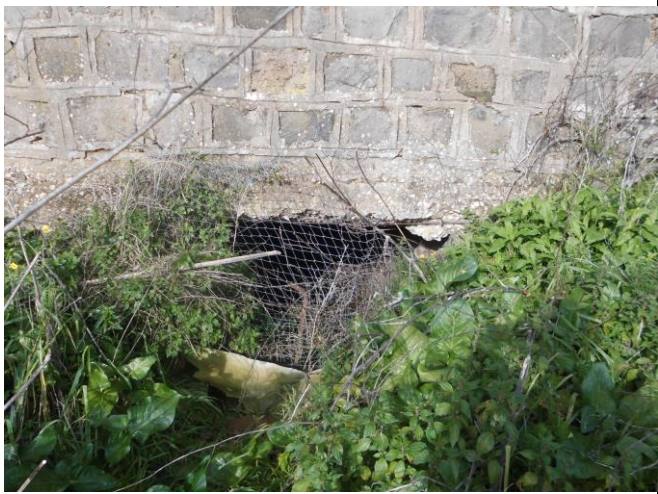
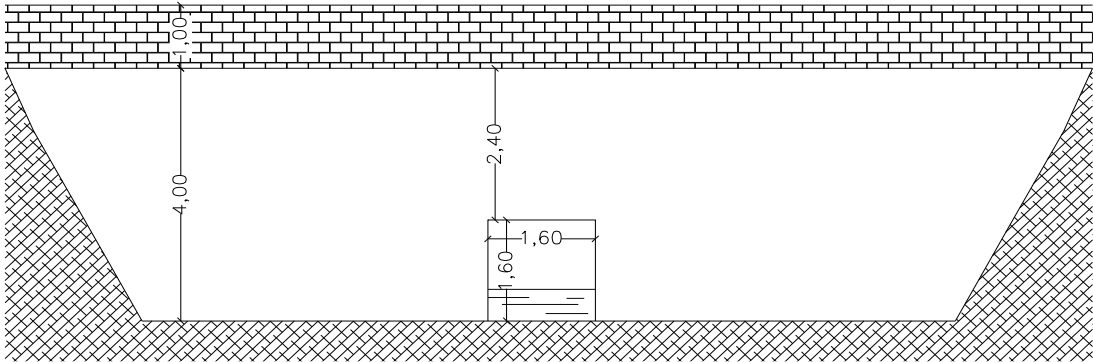
| 1. Identificazione | |
|---|---|
| 1.5. Descrizione | Attraversamento sito lungo la strada vicinale Eba Giara Filigheddu. Il manufatto, con profilo a campata unica a sezione rettangolare, è costituito da spalle in blocchi di pietra legati con malta e soletta in calcestruzzo gettata in opera. Al di sopra, in prossimità dell'imbocco e dello sbocco sono stati realizzati dei muri di contenimento del rilevato stradale, anch'essi in blocchi di pietra, e muri di protezione della carreggiata. Si segnala la presenza, a chiusura dell'imbocco, di una rete metallica che ostacola il deflusso delle acque poichè raccoglie il trasporto solido ed eventuali rifiuti inorganici, allo stato attuale già presenti. |

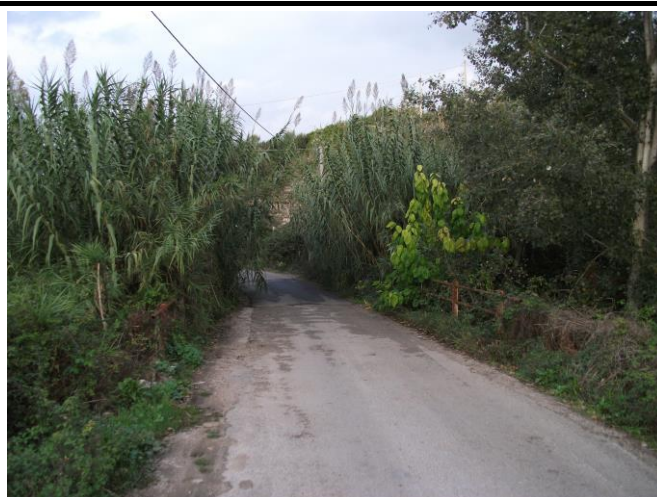
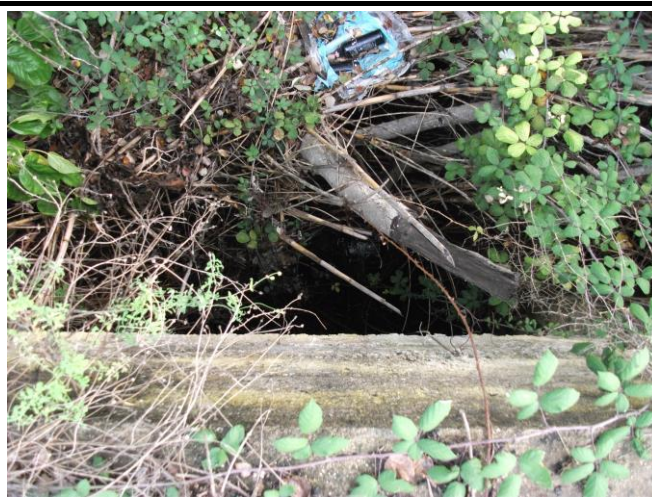
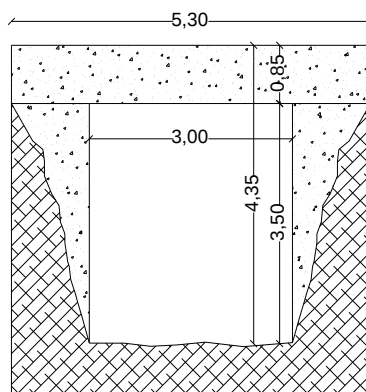
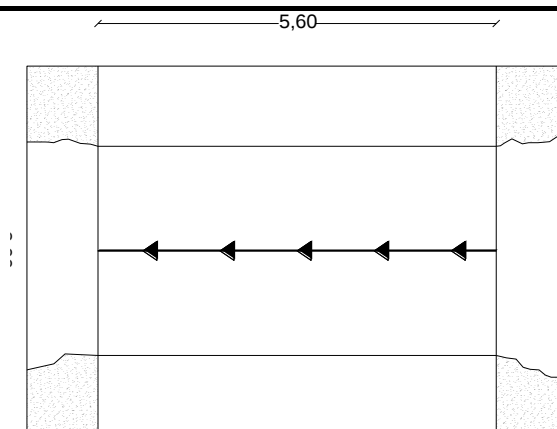
| 1. Identificazione | |
|---|---|
| 1.5. Descrizione | Attraversamento sito lungo una strada vicinale Li Buttangari, in località Funtana Niedda. Il manufatto, con profilo a campata unica a sezione rettangolare, è realizzato interamente in calcestruzzo gettato in opera. Si segnalano fenomeni di degrado diffuso, con ossidazione dei ferri di armatura e conseguente distacco del copriferro, e la presenza di fitta vegetazione in alveo. |

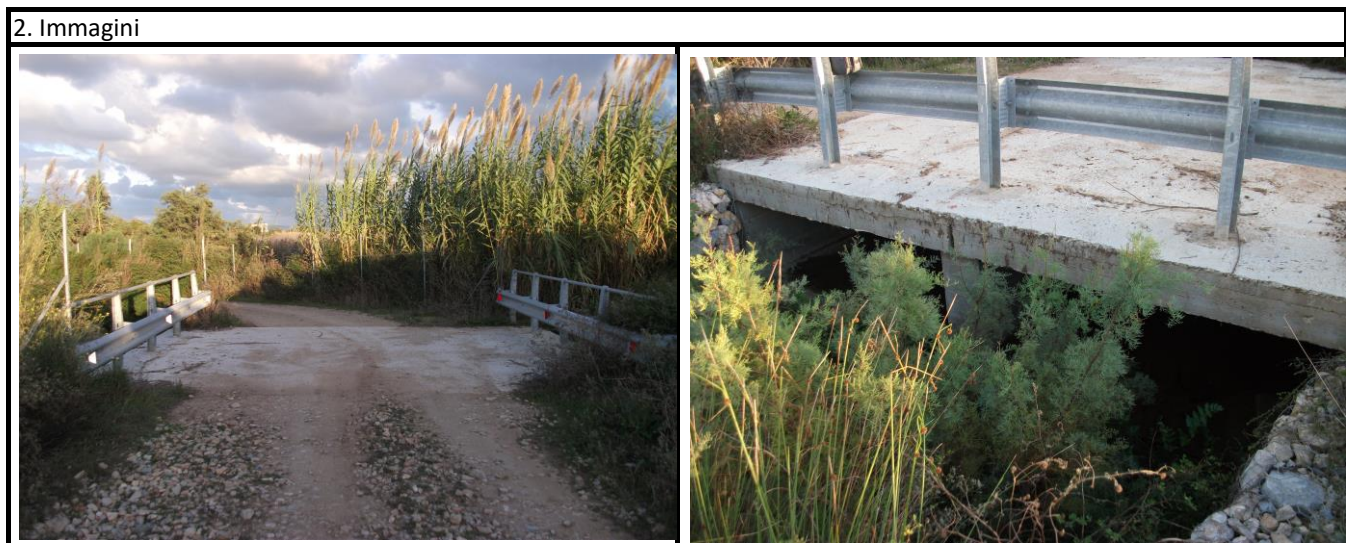
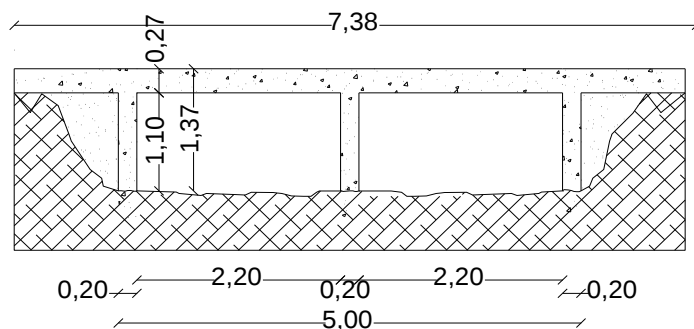
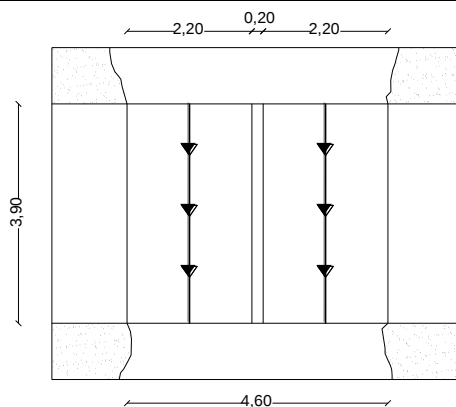
| 1. Identificazione | |
|---|---|
| 1.5. Descrizione | Attraversamento sito lungo una strada comunale raggiungibile direttamente dalla strada provinciale S.P. 60, in prossimità dell'immissione nello Stagno di Platamona. Il manufatto, con profilo a due campate a sezione rettangolare, è costituito da spalle in gabbionate di pietrame e setto centrale divisorio e soletta in calcestruzzo gettato in opera. Si segnala la presenza di vegetazione in alveo, che riduce la luce libera di deflusso. |

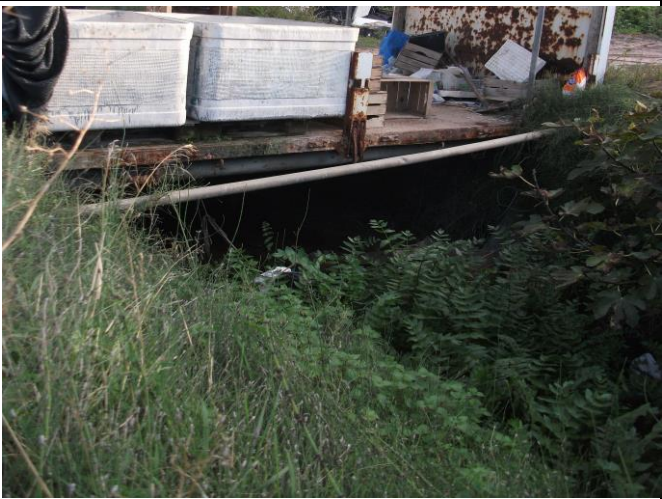
| 1. Identificazione | |
|---|---|
| 1.5. Descrizione | Attraversamento sito lungo una strada all' interno di una proprietà privata denominata "Campo dei Papaveri". L'attraversamento è costituito da una passerella in lamiera poggiata su travetti metallici. Si segnala lo stato di degrado generale e di scarsa manutenzione, con segni evidenti di degrado. Si segnala inoltre la presenza in alveo di vegetazione, materiale ferroso e legname. |

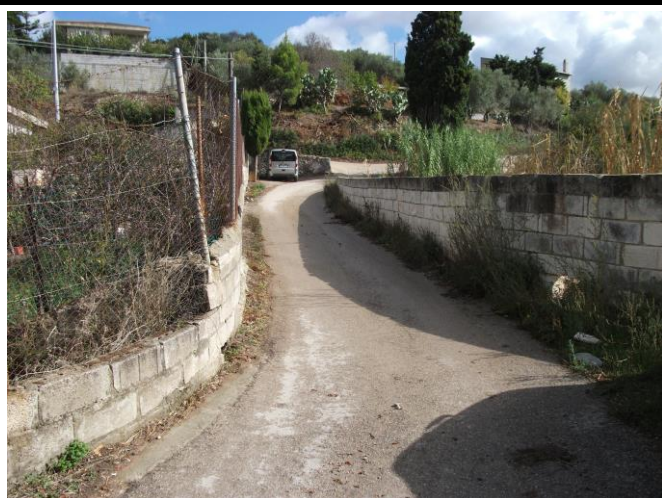
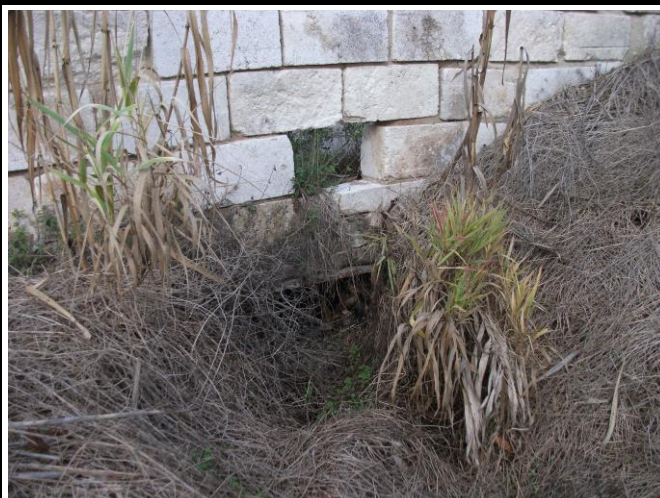
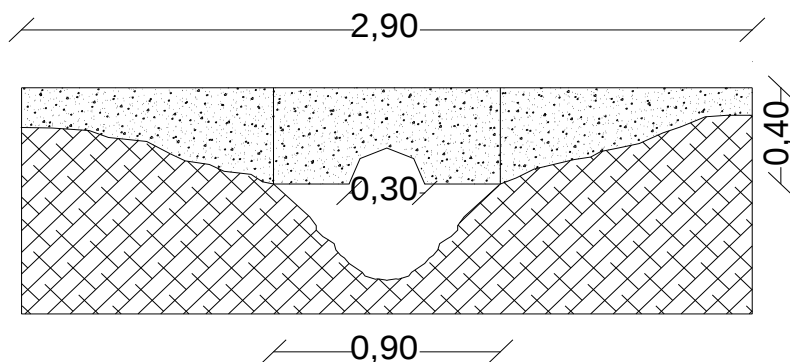
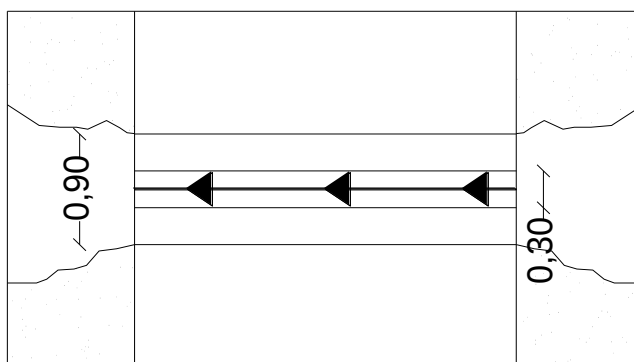
| 1. Identificazione | |
|---|---|
| 1.5. Descrizione | Attraversamento sito lungo la strada vicinale Ponte Brandinu Funtana Niedda 2° traversa. Il manufatto è costituito da spalle in blocchi di pietra a sostegno di un'orditura di travetti in acciaio sui quali è stato realizzato un riempimento in calcestruzzo e pietrame che rappresenta il piano carrabile. Si segnala la presenza di muri di confine in blocchi di tufo in corrispondenza dell'imbocco e dello sbocco dell'attraversamento, dotati di aperture per lo scolo delle acque meteoriche e per sopperire all'insufficienza del manufatto, e di vegetazione fitta in alveo. |

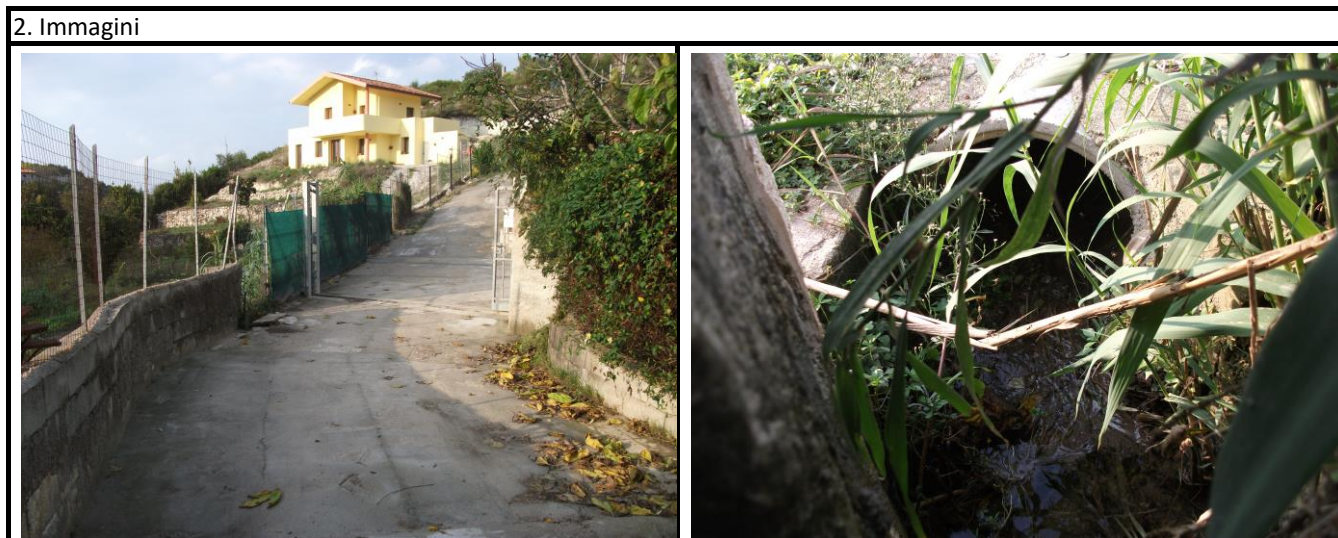
| 1. Identificazione | |
|---|---|
| 1.5. Descrizione | Attraversamento sito lungo una strada di accesso ad alcune abitazioni private in località Funtana Niedda. Il manufatto è costituito da un tubolare in calcestruzzo, di diametro pari a 500 mm, e getto di completamento. Si segnala la presenza di muri di confine in blocchi di calcestruzzo, in corrispondenza dell'imbocco e dello sbocco dell'attraversamento, dotati di aperture per lo scolo delle acque meteoriche e di vegetazione fitta in alveo. Si segnala inoltre il cedimento del piano carrabile in calcestruzzo in corrispondenza dell'imbocco del manufatto. |

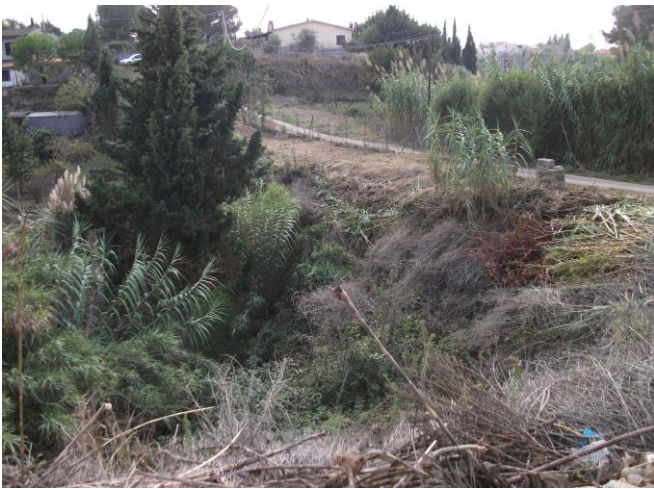
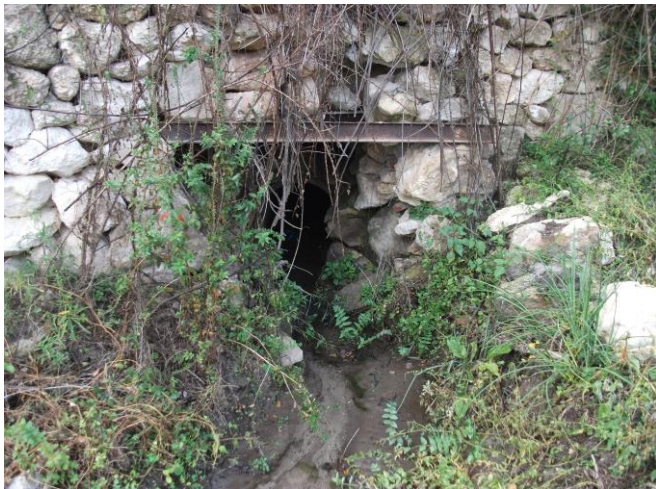
| 1. Identificazione | |
|---|---|
| 1.5. Descrizione | Attraversamento sito lungo una strada comunale di accesso ad alcune abitazioni private in località Funtana Niedda. Il manufatto è costituito da spalle in pietra a sostegno di un'orditura di travetti in acciaio sui quali è stato realizzato un riempimento in pietrame che rappresenta la sottofondazione del piano carrabile. Si segnala lo stato di precarietà dell'attraversamento, interessato da fenomeni di parziale crollo con conseguente caduta di materiale solido in alveo e la presenza di vegetazione fitta in alveo. |

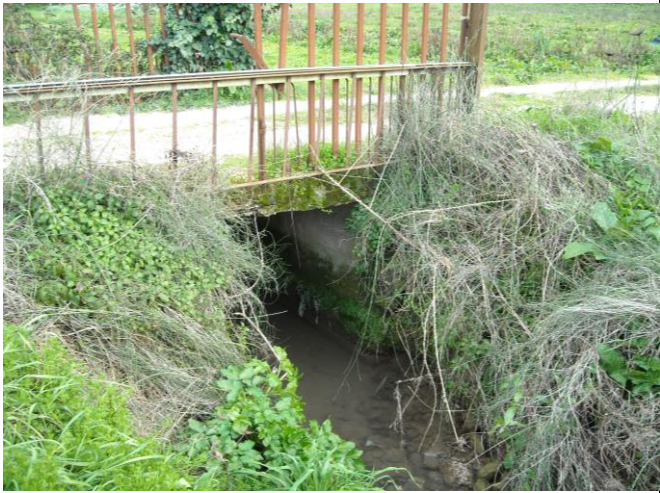
| 1. Identificazione | |
|---|---|
| 1.5. Descrizione | Attraversamento sito lungo una strada comunale di accesso ad un terreno privato, raggiungibile direttamente dalla strada vicinale Giuncheddu, nei pressi dell'impianto di depurazione comunale. Il manufatto, con profilo a campata unica a sezione rettangolare, è realizzato interamente in calcestruzzo. Si segnala lo stato di degrado con fenomeni di corrosione dei ferri di armatura e distacco del copriferro e la presenza di vegetazione fitta in alveo. |

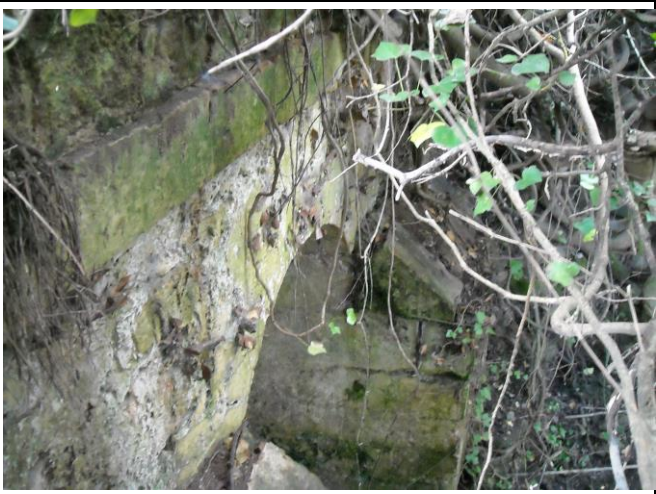
| 1. Identificazione | |
|---|---|
| 1.5. Descrizione | Attraversamento sito lungo una strada comunale, raggiungibile direttamente dalla strada provinciale S.P. 15 m. Il manufatto, con profilo a campata unica ad arco a tutto sesto con rinvii verticali, è realizzato interamente in blocchi di pietra squadrati e legati con malta. Al di sopra della volta in pietra è riscontrabile una soletta in calcestruzzo a formare il piano carrabile. Si segnala lo stato di degrado generale dell'attraversamento, con fenomeni di cedimento della sede stradale, e la presenza di vegetazione fitta in alveo. Si segnala inoltre la presenza di un altro attraversamento a valle, lungo la strada provinciale S.P. 15 m, identificato come B10. |

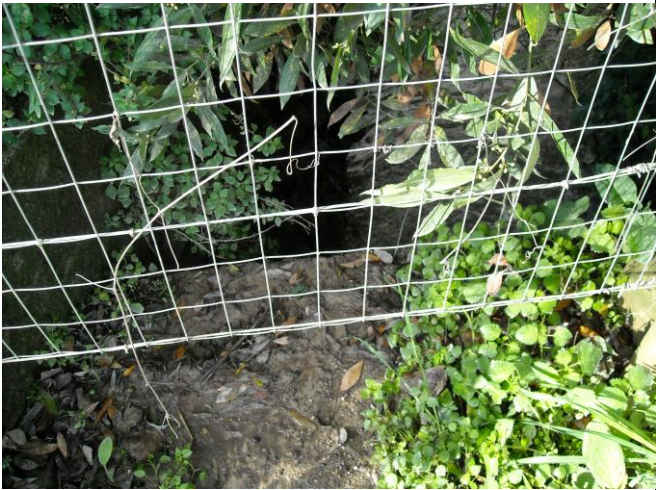
| 1. Identificazione | |
|---|---|
| 1.5. Descrizione | Attraversamento sito lungo una strada comunale che conduce ad alcune abitazioni private. Il manufatto è costituito da un tubolare in calcestruzzo, di diametro pari a 500 mm, e getto di completamento. Si segnala lo stato di degrado generale dell'attraversamento e la presenza di reti metalliche e vegetazione in alveo, che potrebbero influire sul normale deflusso delle acque. |

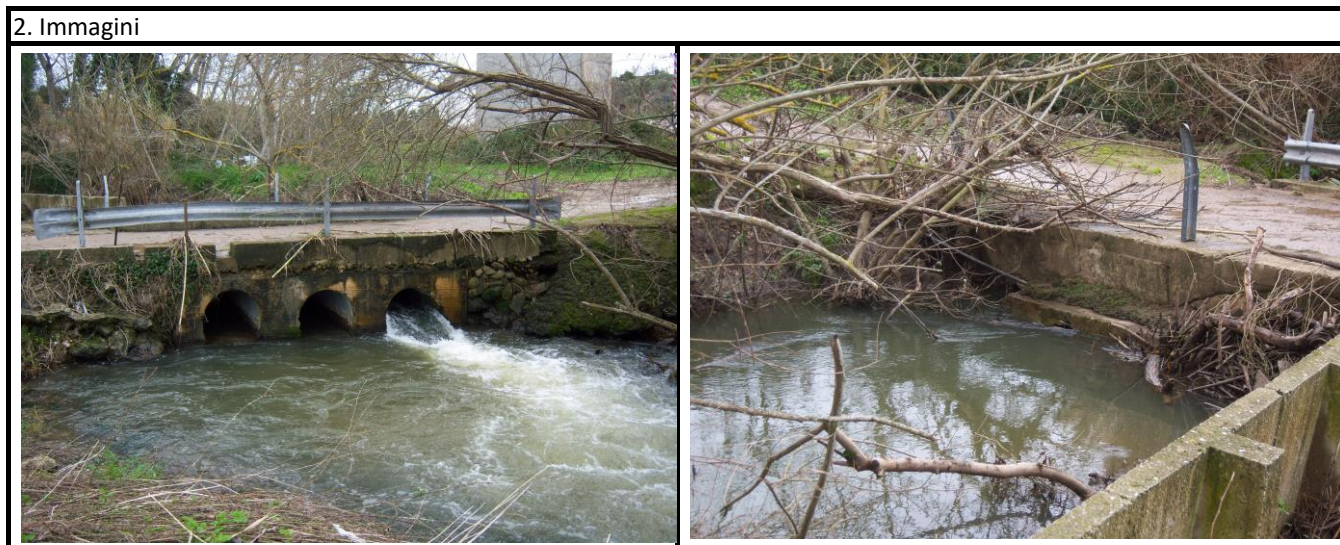
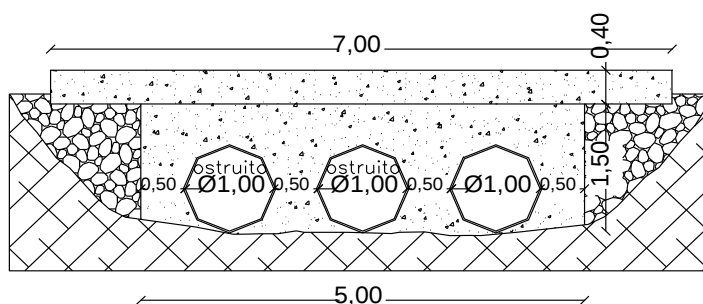
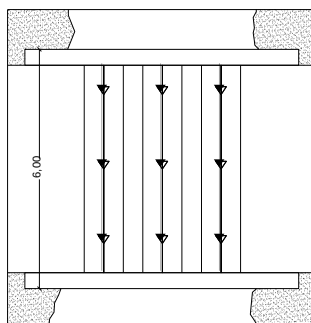
| 1. Identificazione | |
|---|---|
| 1.5. Descrizione | Attraversamento sito lungo una strada comunale raggiungibile direttamente dalla strada provinciale 3, al di sotto del viadotto della strada provinciale 15 m Sassari - Ittiri, nei pressi dell'impianto di depurazione consortile di Tissi e Usini. Il manufatto è costituito da tre tubolari in lamiera ondulata e getto di completamente a formare il piano carrabile. Si segnala lo stato di degrado generale dell'attraversamento e la presenza di elementi prefabbricati in calcestruzzo che costituiscono la sponda verticale in sinistra idraulica a monte. Si segnala inoltre la parziale ostruzione dei tubolari ad opera del trasporto solido presente in alveo. |

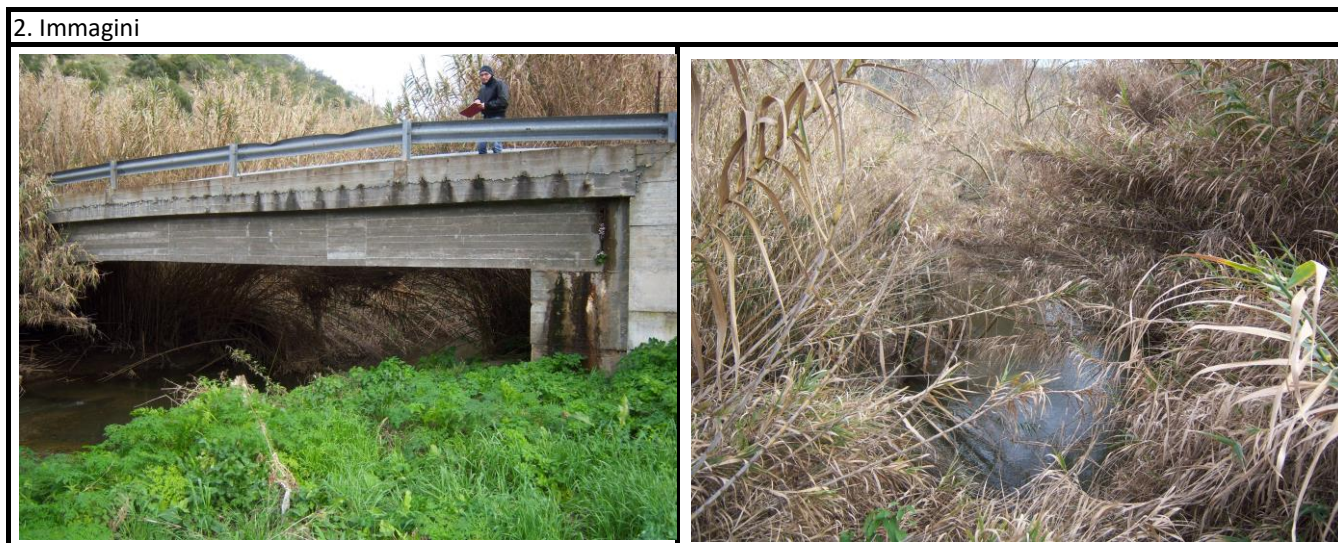
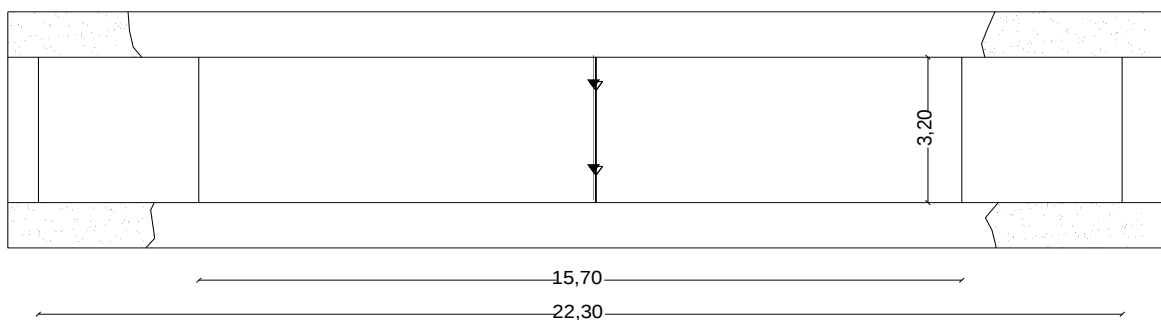
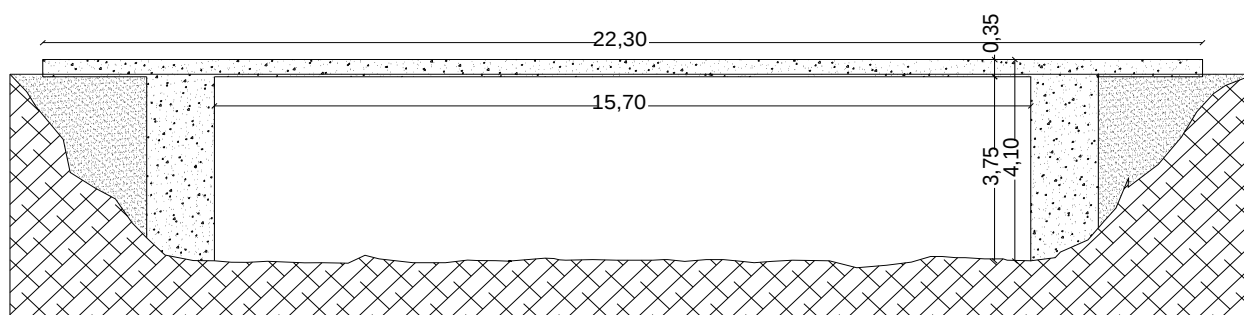
| 1. Identificazione | |
|---|---|
| 1.5. Descrizione | Attraversamento sito lungo una strada comunale in prossimità della linea ferroviaria Sassari - Cagliari, nel tratto tra Sassari e Tissi. Il manufatto, con profilo a campata unica a sezione rettangolare, è realizzato interamente in calcestruzzo gettato in opera. Si segnala la presenza di fenomeni di ossidazione dei ferri di armatura e distacco del copriferro, dovuti alla presenza di infiltrazioni dal piano stradale, e di vegetazione in alveo. |

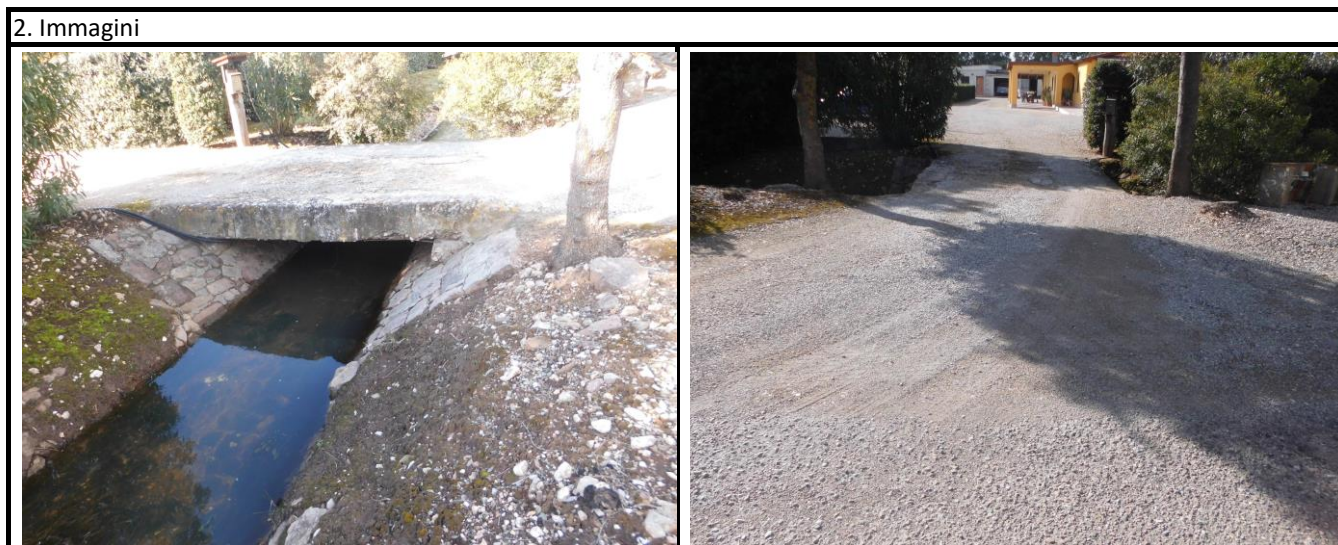
| 1. Identificazione | |
|---|---|
| 1.5. Descrizione | Attraversamento sito su una via di accesso ad una abitazione privata, lungo la strada comunale Via Nughedu S. Nicolò. Il manufatto, con profilo a campata unica a sezione trapezoidale, è costituito da una soletta in calcestruzzo gettata in opera sostenuta da blocchi di fondazione, anch'essi in calcestruzzo. Si segnala la presenza del rivestimento in pietra delle sponde dell'alveo in corrispondenza dell'attraversamento |

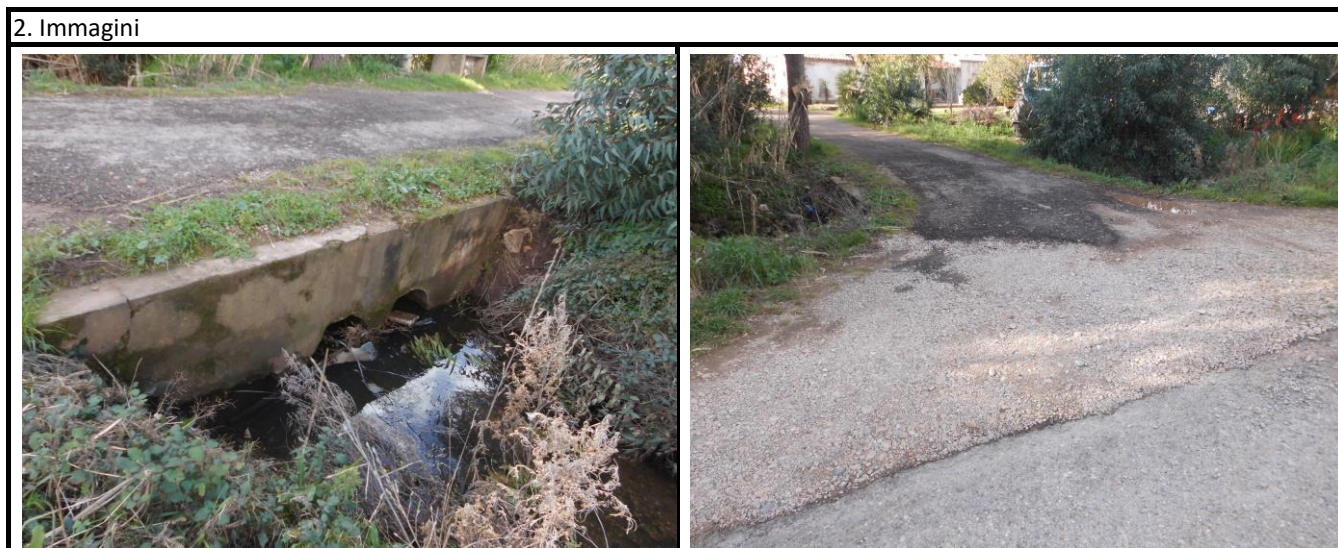
| 1. Identificazione | |
|---|---|
| 1.5. Descrizione | Attraversamento sito su una via di accesso ad una abitazione privata, lungo la strada comunale Via Nughedu S. Nicolò. Il manufatto è costituito da due tubolari in calcestruzzo, di diametro pari a 600 mm, e getto di completamento alle estremità, a formare i muri di contenimento del rilevato stradale. Si segnala la presenza di trasporto solido in alveo, sotto forma di materiale vegetale, che ostacola il normale deflusso delle acque. |

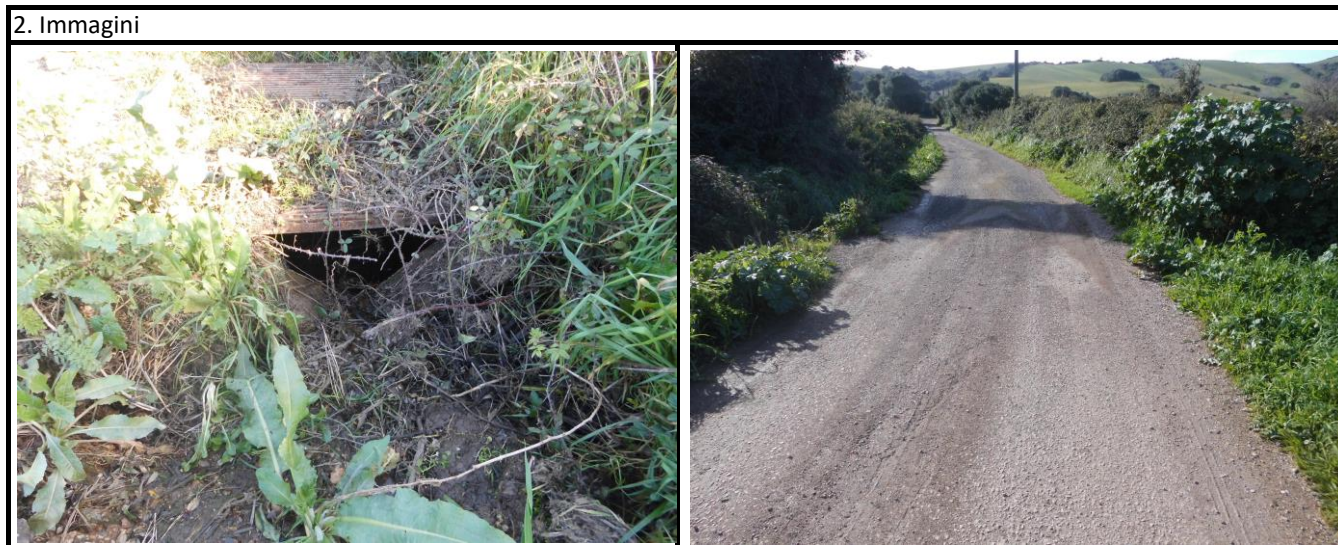
| 1. Identificazione | |
|---|---|
| 1.5. Descrizione | Attraversamento sito lungo una strada comunale che conduce ad alcuni terreni privati. Il manufatto è costituito da due tubolari in calcestruzzo, di diametro pari a 600 mm, e sovrastante getto di completamento. Si segnala la presenza, in corrispondenza dell'imbocco, di un pozzetto, dotato di griglia, per la raccolta delle acque canalizzate lungo la cunetta stradale, e di vegetazione fitta, in particolare a valle. |
