COMUNE DI SASSARI

**Verifiche di sicurezza idraulica delle opere  
interferenti con il reticolo idrografico  
ATTRAVERSAMENTI STRADE COMUNALI**

| ELABORATO:<br><b>SCHEDE MONOGRAFICHE ATTRAVERSAMENTI<br/>CON ESITO VERIFICHE DI SICUREZZA - Vol. 2</b> | | | <b>C-2</b> |

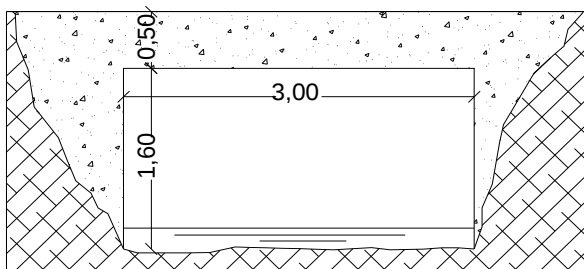
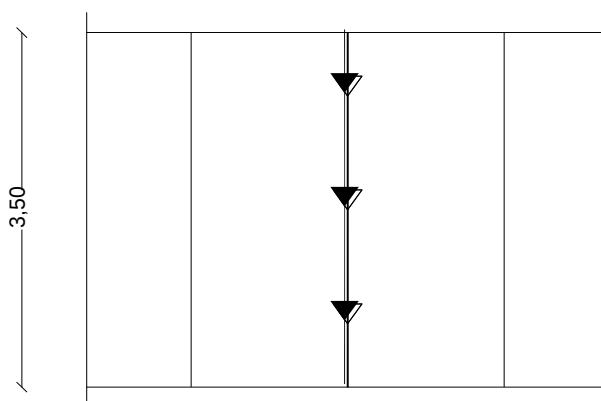
| 1. Identificazione | |
|---|---|
| 1.5. Descrizione | Attraversamento sito lungo una strada comunale sterrata che conduce ad alcuni terreni privati. Il manufatto, con profilo a campata unica a sezione rettangolare, è realizzato interamente in calcestruzzo. Si segnala la presenza di fitta vegetazione in alveo. |

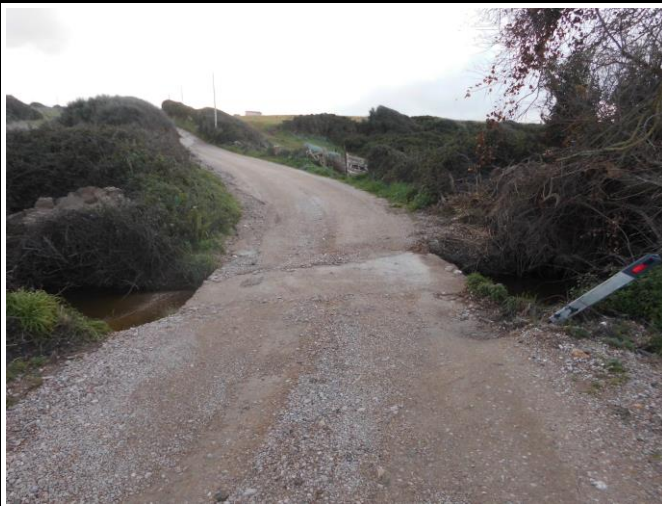
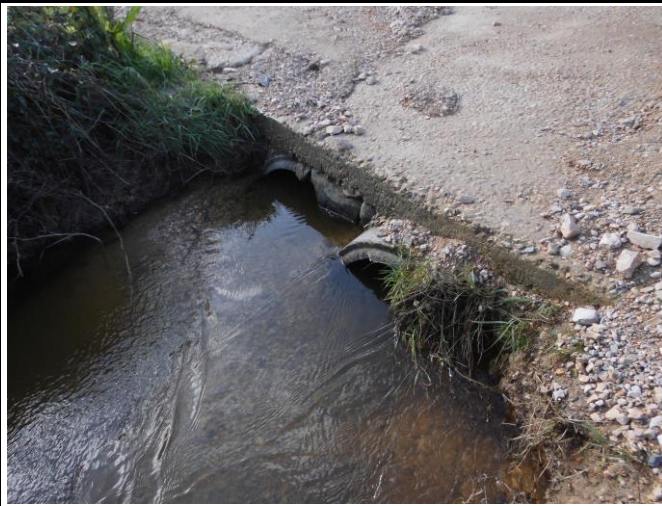
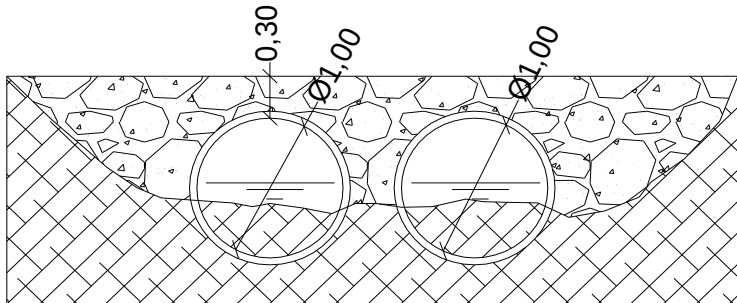
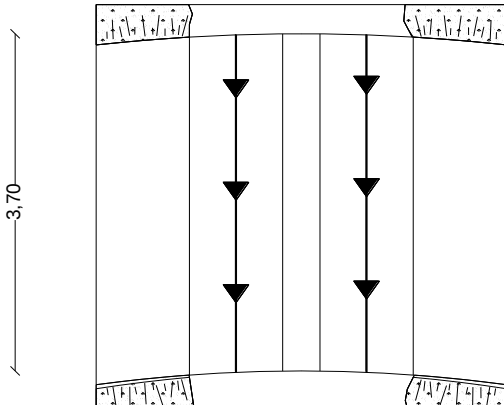
| 1. Identificazione | |
|---|---|
| 1.5. Descrizione | Attraversamento sito lungo una strada comunale sterrata che conduce ad alcuni terreni privati. Il manufatto di è costituito da due tubolari in calcestruzzo, di diametro pari a 1000 mm, e sovrastante getto di completamento a formare il piano carrabile. Si segnala la presenza di trasporto solido, sotto forma di pietrame di pezzatura media, che ostruisce i tubolari interferendo con il normale deflusso delle acque. |

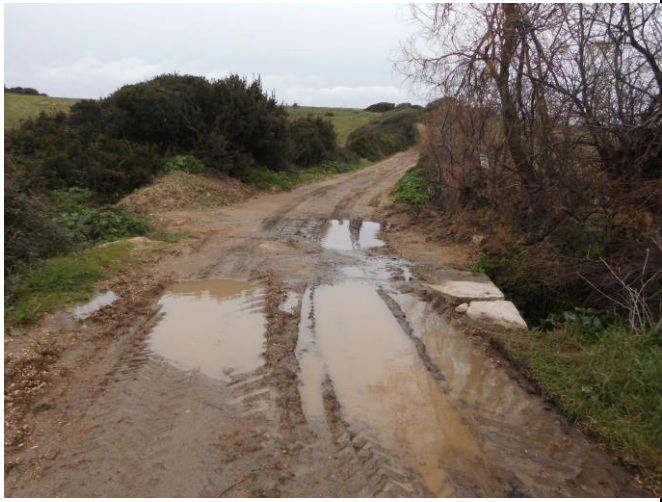
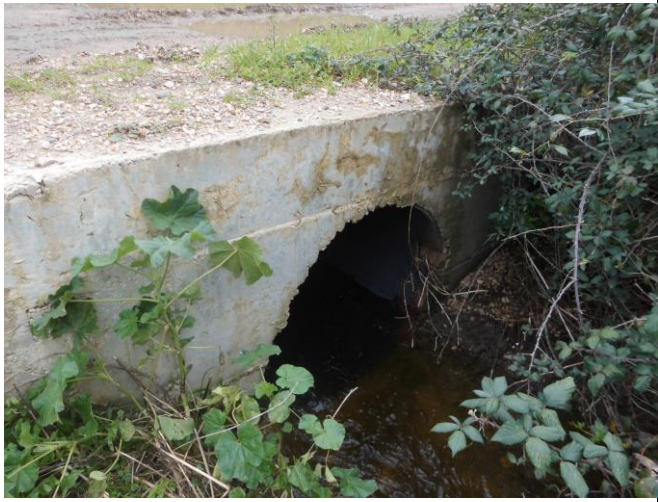
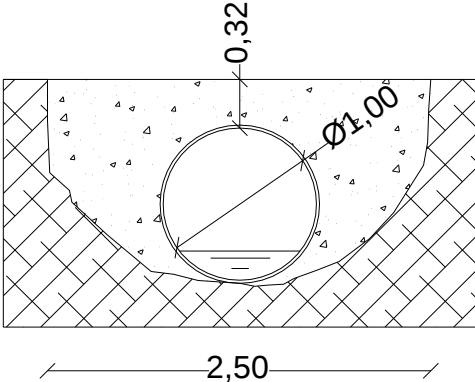
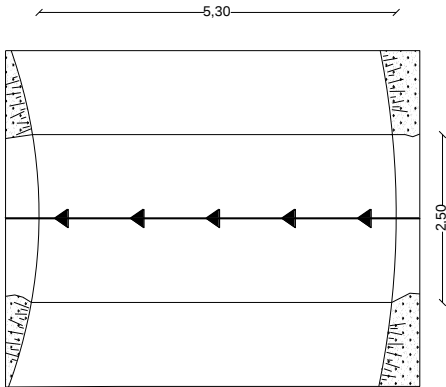
| 1. Identificazione | |
|---|---|
| 1.5. Descrizione | Attraversamento sito lungo una strada comunale sterrata che conduce ad alcuni terreni privati. Il manufatto è costituito da un tubolare in lamiera ondulata, di diametro pari a 1000 mm e sovrastante getto di completamento in calcestruzzo. Si segnala la presenza di fitta vegetazione in alveo che potrebbe interferire con il normale deflusso delle acque. Si segnalano inoltre cedimenti strutturali in prossimità dell'imbocco. |

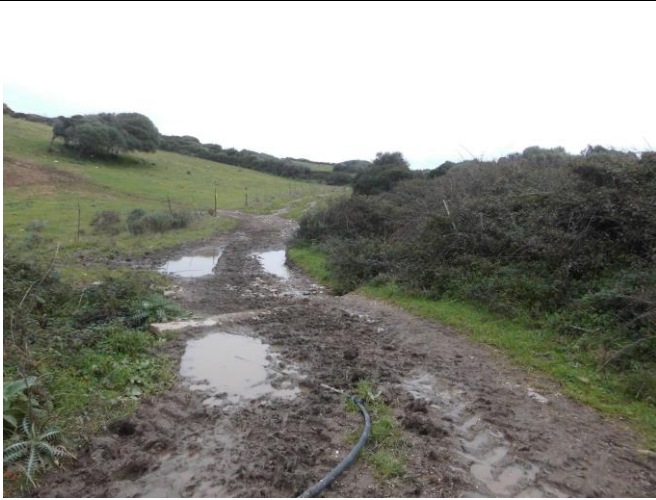
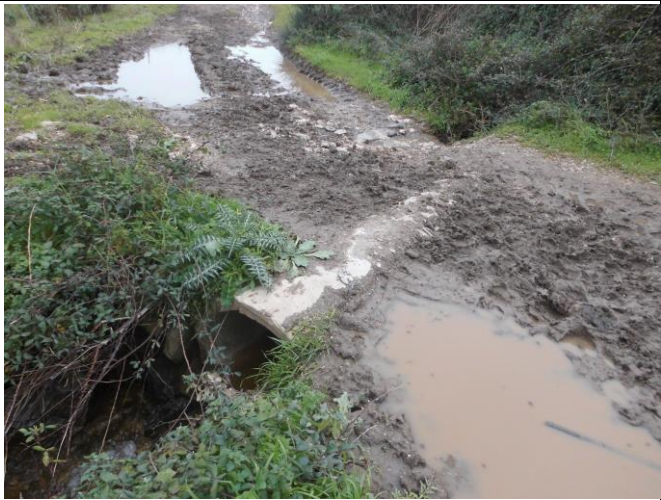
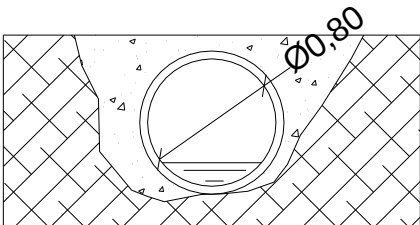
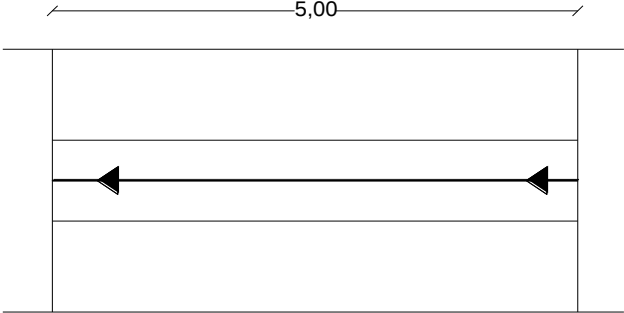
| 1. Identificazione | |
|---|---|
| 1.5. Descrizione | Attraversamento sito lungo una strada comunale sterrata che conduce ad alcuni terreni privati. Il manufatto è costituito da un tubolare in calcestruzzo, di diametro pari a 800 mm, con sovrastante riempimento in materiale sciolto a formare il rilevato stradale. Si segnala che tale riempimento risulta ormai completamente assente, a causa del dilavamento delle acque meteoriche e del passaggio dei mezzi agricoli, e lascia infatti intravedere il tubolare suddetto. |

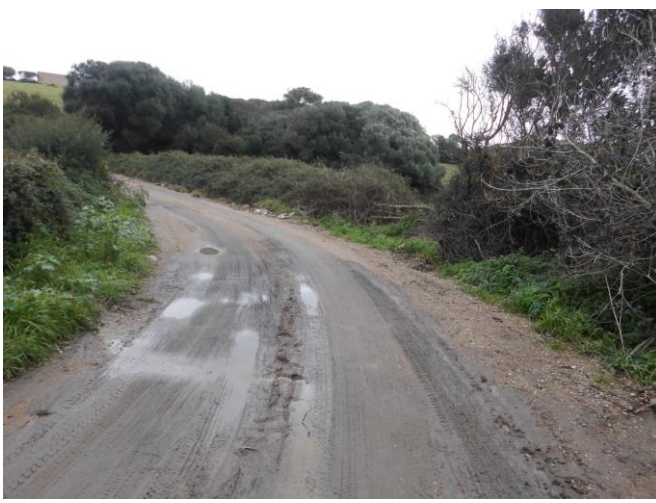
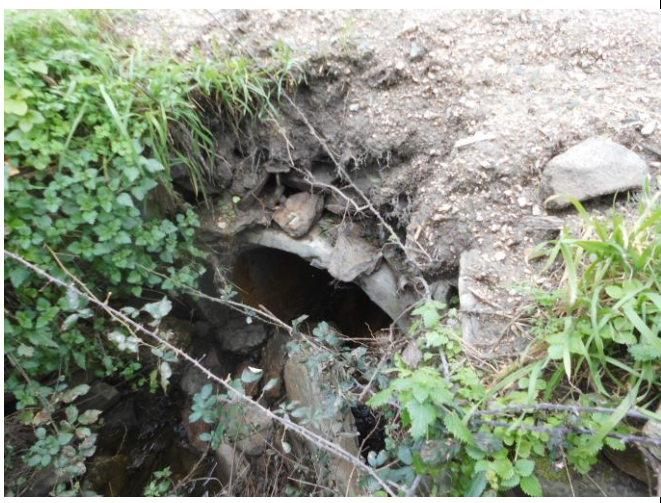
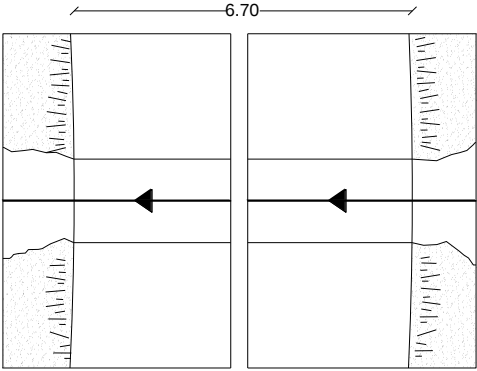
| 1. Identificazione | |
|---|---|
| 1.5. Descrizione | Attraversamento sito lungo una strada comunale sterrata che conduce ad alcuni terreni privati. Il manufatto è costituito da un tubolare in calcestruzzo, di diametro pari a 1000 mm, con sovrastante riempimento in materiale sciolto a formare il rilevato stradale. Si segnala la presenza di fenomeni di dilavamento del suddetto rilevato, in prossimità dell'imbocco e dello sbocco dell'attraversamento, con conseguente deposito di materiale che interferisce con il normale deflusso delle acque. Si segnala inoltre la presenza di fitta vegetazione. |

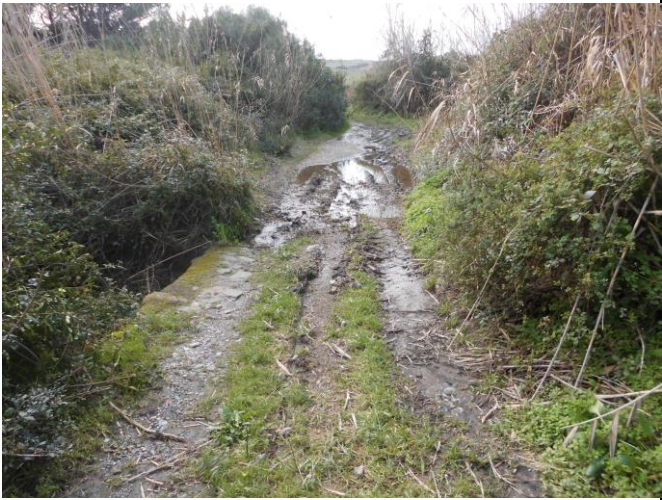
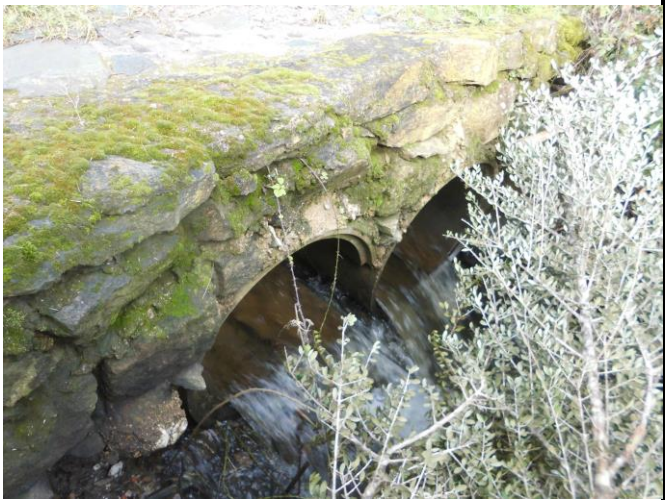
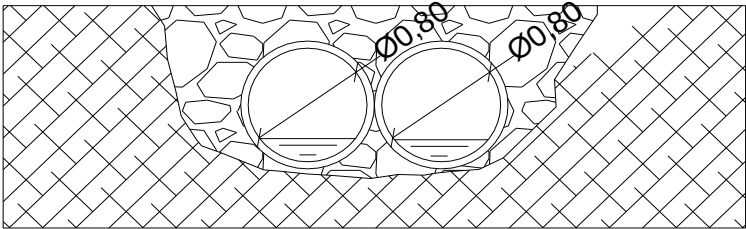
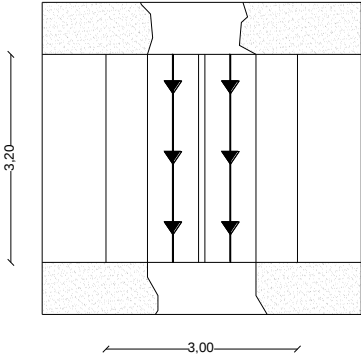
| 1. Identificazione | |
|---|---|
| 1.5. Descrizione | Attraversamento sito lungo una strada comunale sterrata che conduce ad alcuni terreni privati. Il manufatto è costituito da due tubolari in calcestruzzo, di diametro pari a 800 mm, con sovrastante riempimento in materiale sciolto a formare il rilevato stradale. Si segnala la presenza di murature di pietrame realizzate ai lati della carreggiata stradale, di contenimento del suddetto rilevato. Si segnala inoltre che il riempimento risulta parzialmente assente, a causa del dilavamento delle acque meteoriche e del passaggio dei mezzi. |

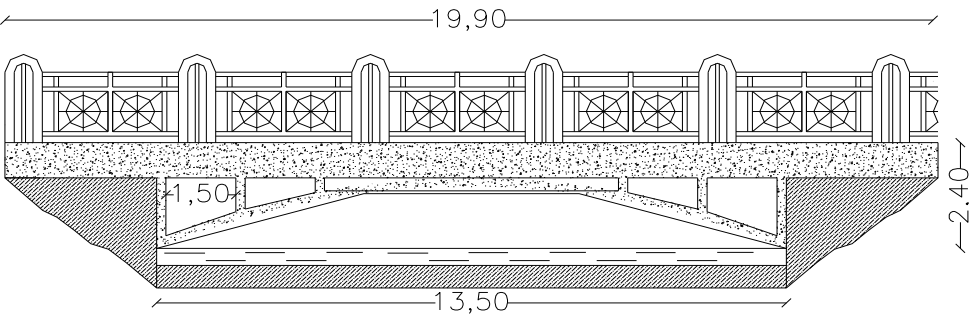
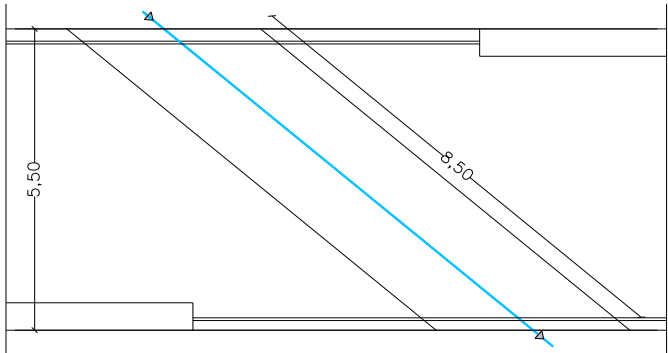
| 1. Identificazione | |
|---|---|
| 1.5. Descrizione | Attraversamento sito lungo la strada vicinale La Crucca Baiona. Il manufatto, con profilo a campata unica a sezione ad arco a sesto ribassato, è realizzato interamente in calcestruzzo, con spalle gettate in opera ed impalcato stradale costituito da una travatura in elementi prefabbricati. Si segnala lo stato di degrado generale dell'attraversamento, con fenomeni di corrosione e distacco del copriferro sugli elementi strutturali in calcestruzzo. Si segnala inoltre la confluenza di più aste in prossimità del manufatto. |

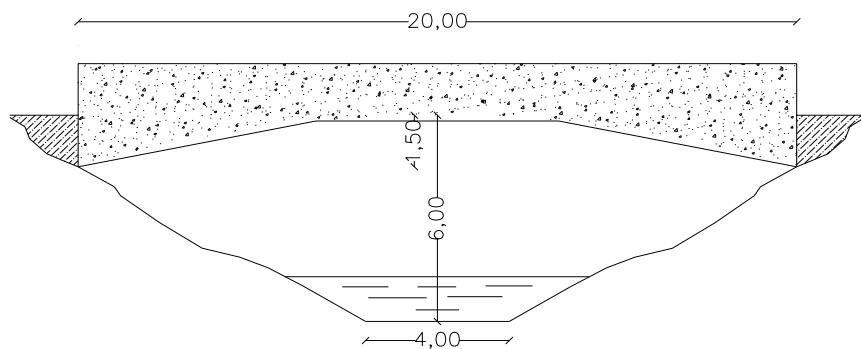
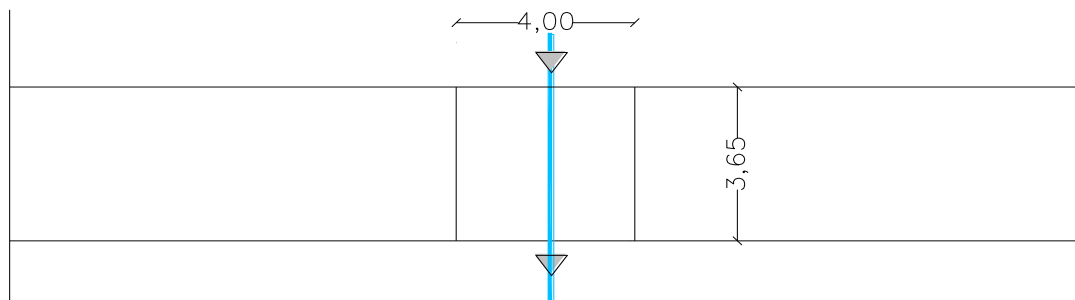
| 1. Identificazione | |
|---|---|
| 1.5. Descrizione | Attraversamento sito lungo una strada comunale sterrata che conduce ad alcuni terreni privati. Il manufatto, con profilo a campata unica a sezione ad arco a sesto ribassato, è realizzato interamente in calcestruzzo. Si segnala la confluenza di più aste in prossimità del manufatto e di fitta vegetazione in alveo. |

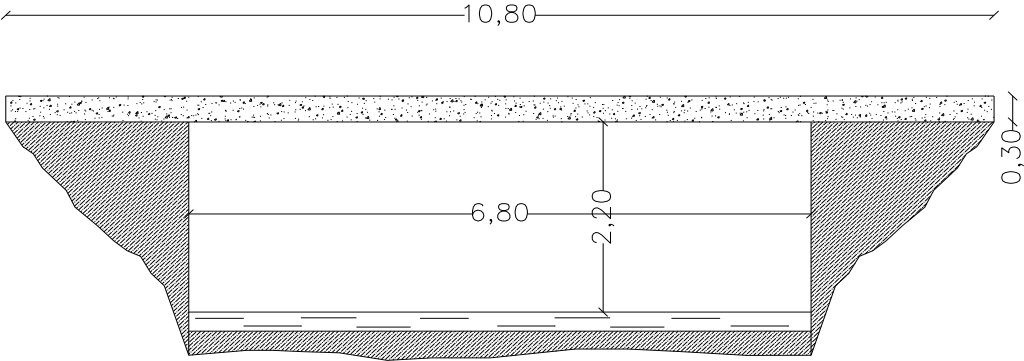
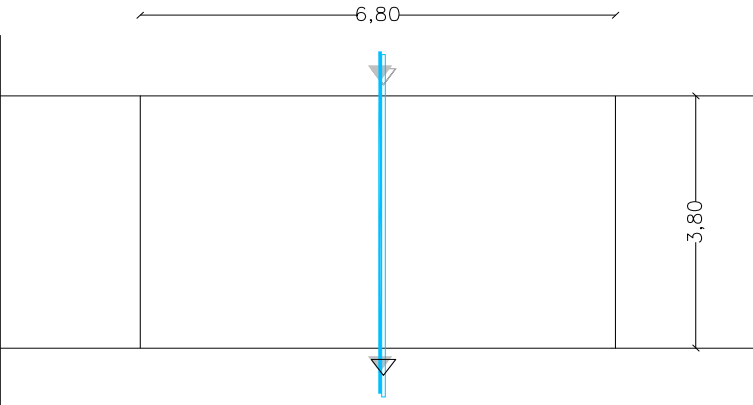
| 1. Identificazione | |
|---|---|
| 1.5. Descrizione | Attraversamento sito lungo una strada comunale sterrata che conduce ad alcuni terreni privati. Il manufatto, con profilo a campata unica a sezione rettangolare, è realizzato interamente in calcestruzzo gettato in opera. Si segnala la presenza di fitta vegetazione in alveo che potrebbe interferire con il normale deflusso delle acque. Si segnalano inoltre fenomeni di degrado degli elementi strutturali, in particolare in prossimità dell'imbocco. |

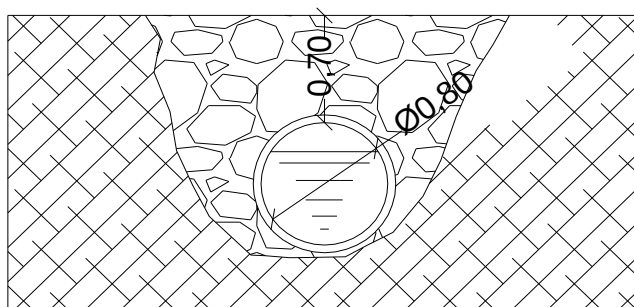
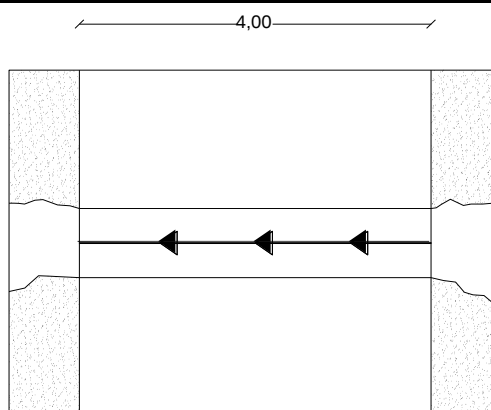
| 1. Identificazione | |
|---|---|
| 1.5. Descrizione | Attraversamento sito lungo una strada comunale sterrata che conduce ad alcuni terreni privati. Il manufatto è costituito da un tubolare in calcestruzzo, di diametro pari a 800 mm, con riempimento laterale in blocchi di pietra e sovrastante in materiale sciolto a formare il rilevato stradale. Si segnala la presenza di trasporto solido di pezzatura fine e di fitta vegetazione, sia a monte che a valle dell'attraversamento. |

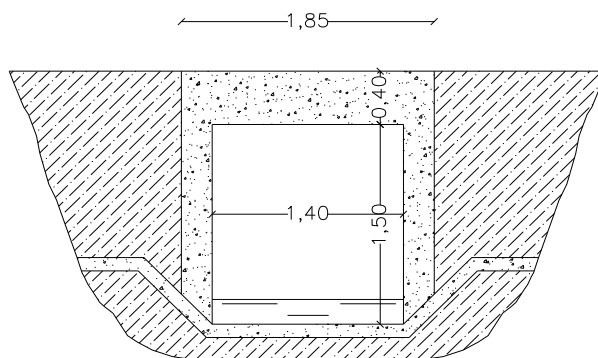
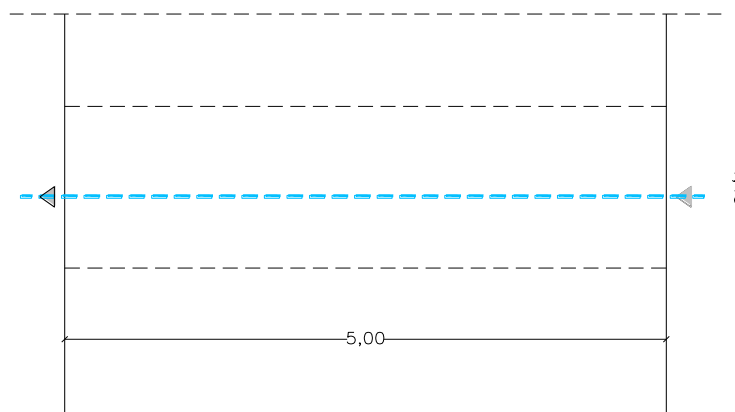
| 1. Identificazione | |
|---|---|
| 1.5. Descrizione | Attraversamento sito lungo una strada comunale sterrata che conduce ad alcuni terreni privati. Il manufatto, con profilo a campata unica a sezione rettangolare, è realizzato interamente in calcestruzzo gettato in opera. Si segnala la presenza di fitta vegetazione in alveo. |

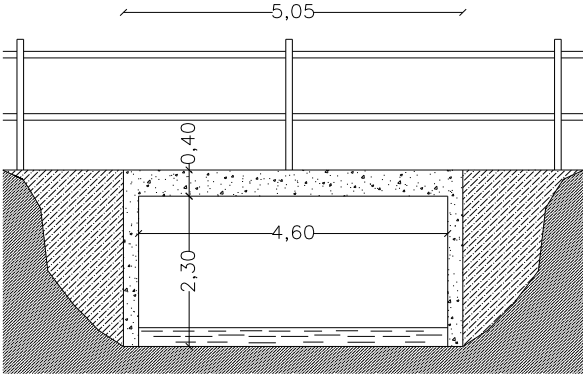
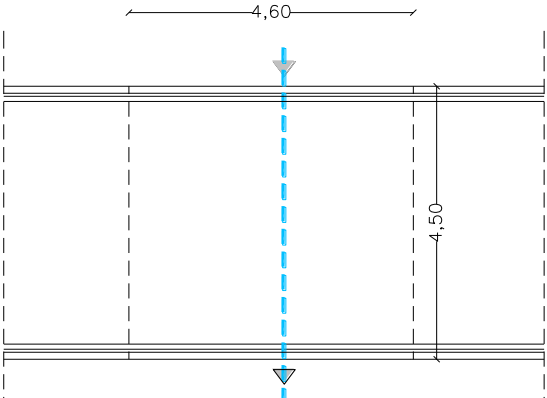
| 1. Identificazione | |
|---|---|
| 1.5. Descrizione | Attraversamento sito lungo una strada comunale in località Campanedda, raggiungibile direttamente dalla strada provinciale S.P. 42. Il manufatto, con profilo a campata unica a sezione rettangolare, è realizzato interamente in calcestruzzo gettato in opera. Si segnala la presenza di un rivestimento in calcestruzzo del fondo alveo e di fenomeni di degrado localizzato degli elementi strutturali dell'attraversamento. |

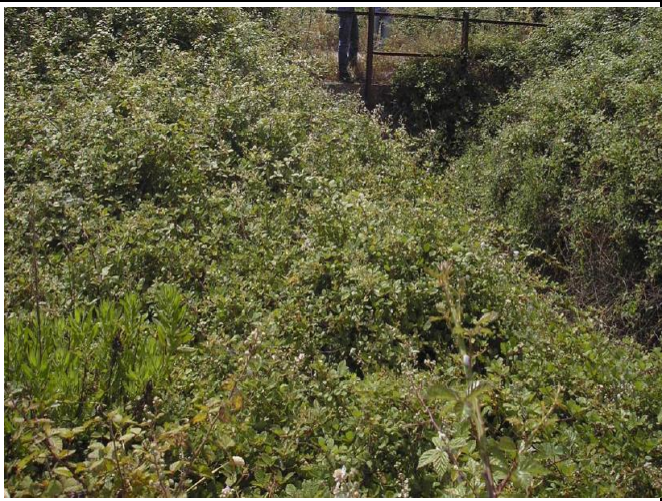
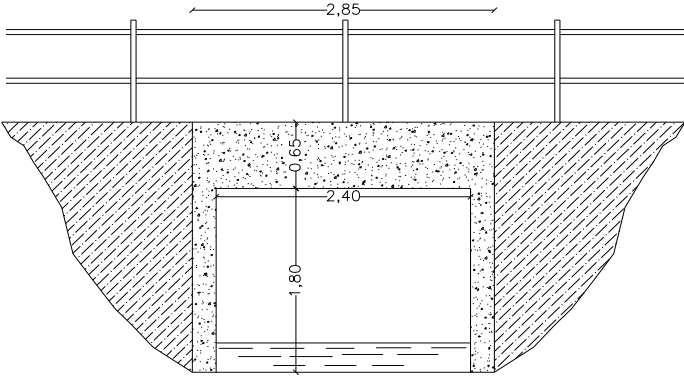
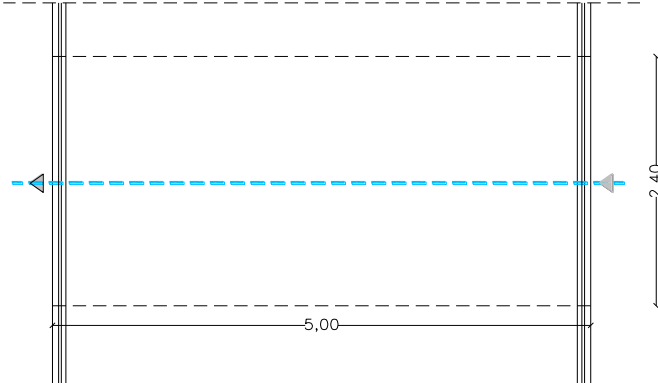
| 1. Identificazione | |
|---|---|
| 1.5. Descrizione | Attraversamento sito lungo una strada comunale in località Campanedda, raggiungibile direttamente dalla strada provinciale S.P. 42. Il manufatto, con profilo a campata unica a sezione rettangolare, è realizzato interamente in calcestruzzo gettato in opera. Si segnala la presenza di un rivestimento in calcestruzzo del fondo alveo e di vegetazione molto fitta in alveo, sia a monte che a valle dell'attraversamento. |

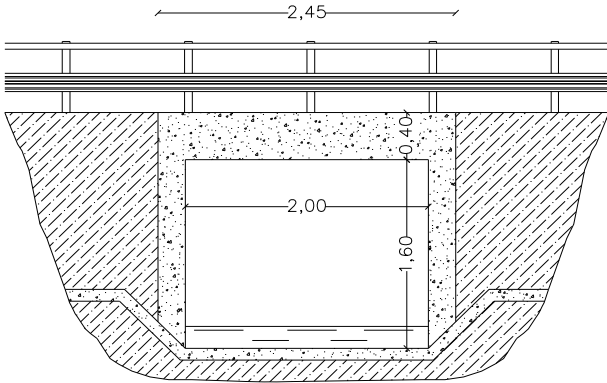
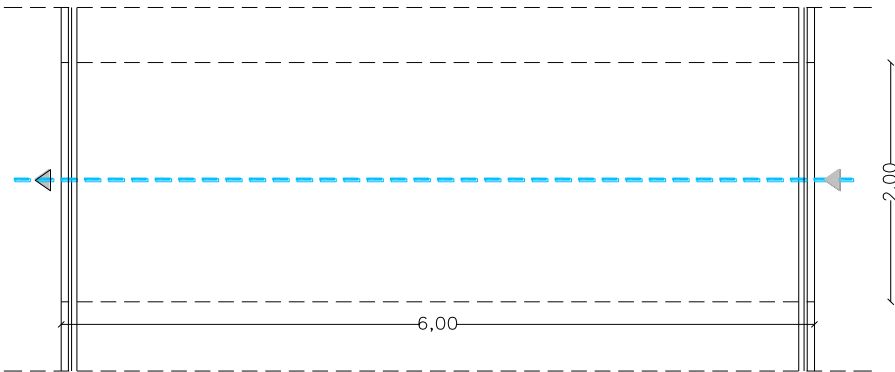
| 1. Identificazione | |
|---|---|
| 1.5. Descrizione | Attraversamento sito lungo una strada comunale in località Campanedda, raggiungibile direttamente dalla strada provinciale S.P. 42. Il manufatto, con profilo a campata unica a sezione rettangolare, è realizzato interamente in calcestruzzo gettato in opera. Si segnala la presenza di un rivestimento in calcestruzzo del fondo alveo e di fenomeni di degrado localizzato degli elementi strutturali dell'attraversamento. |

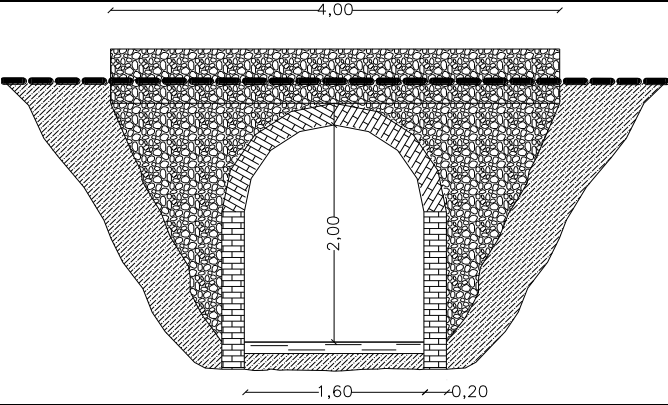
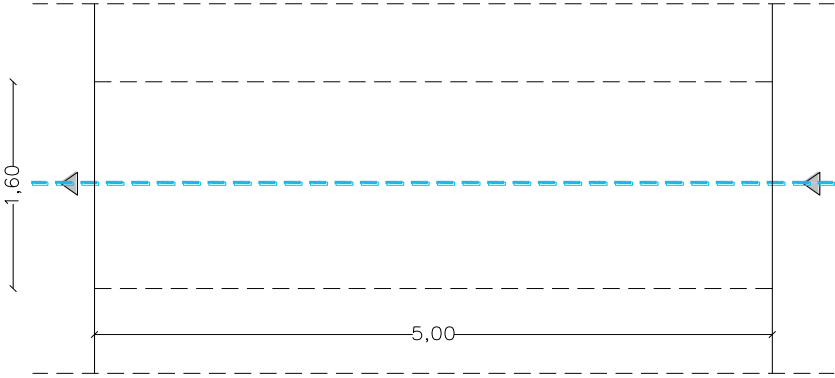
| 1. Identificazione | |
|---|---|
| 1.5. Descrizione | Attraversamento sito lungo la strada vicinale Bunnari Vecchio, raggiungibile direttamente dalla strada statale S.S. 127. Il manufatto, con profilo a campata unica a sezione ad arco a tutto sesto con rinvii verticali, è realizzato interamente in blocchi di pietra squadrate e legati con malta. Si segnala lo stato di degrado dell'attraversamento, interessato da fenomeni di crollo parziale e la presenza di vegetazione in alveo che comporta una riduzione della luce libera di deflusso. |

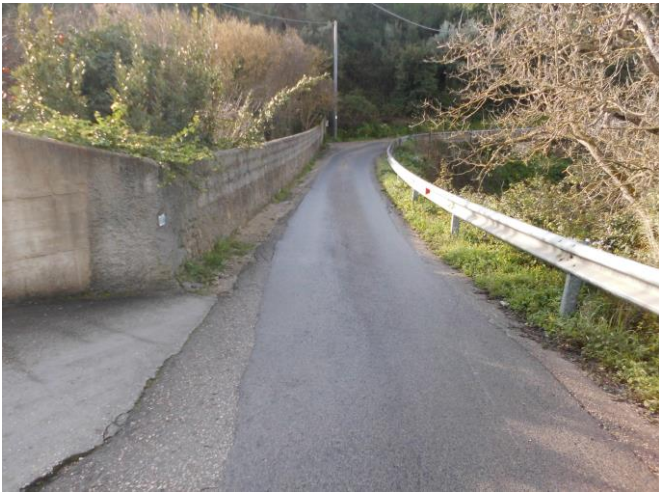
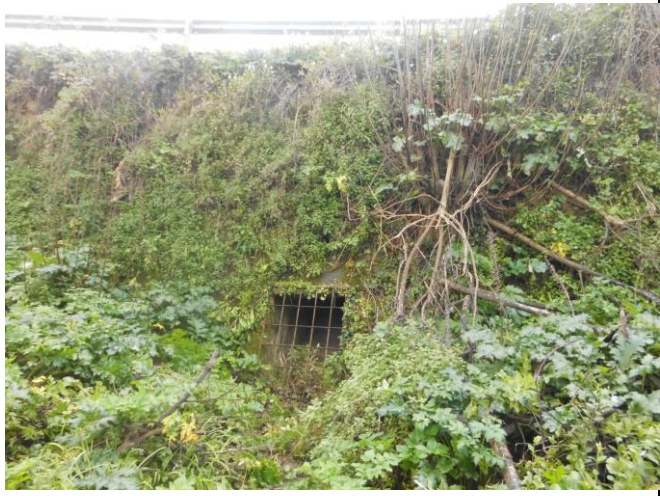
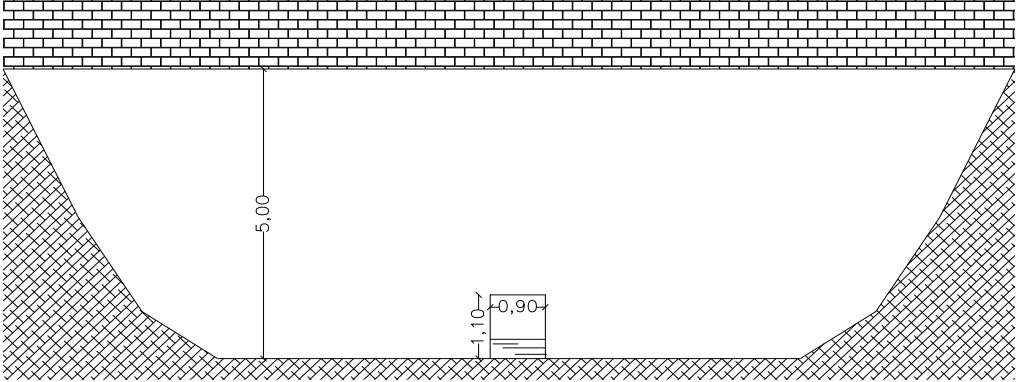
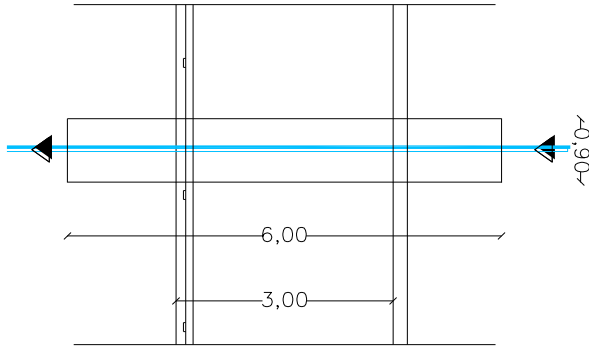
| 1. Identificazione | |
|---|---|
| 1.5. Descrizione | Attraversamento sito lungo la strada vicinale Prunizedda Serra Secca. Il manufatto, con profilo a campata unica a sezione rettangolare, risulta scavato nella roccia. Si segnala la presenza di un muro di confine in blocchi di calcestruzzo, in corrispondenza dell'imbocco dell'attraversamento, mentre la luce di deflusso in corrispondenza dello sbocco risulta chiusa da una griglia metallica. Si segnala inoltre la presenza di vegetazione fitta sia a monte che a valle. |

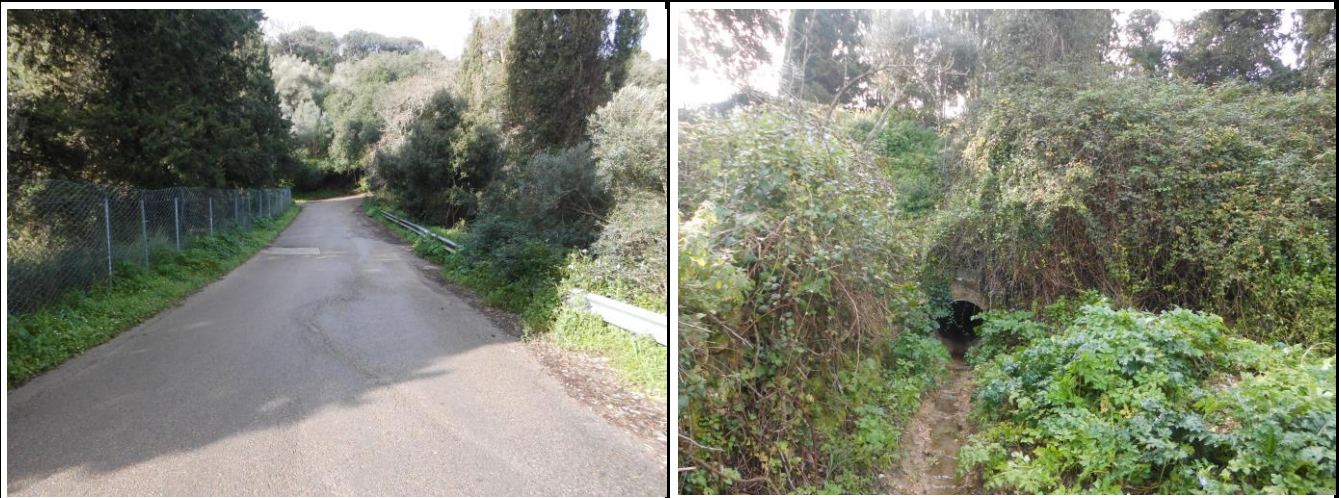
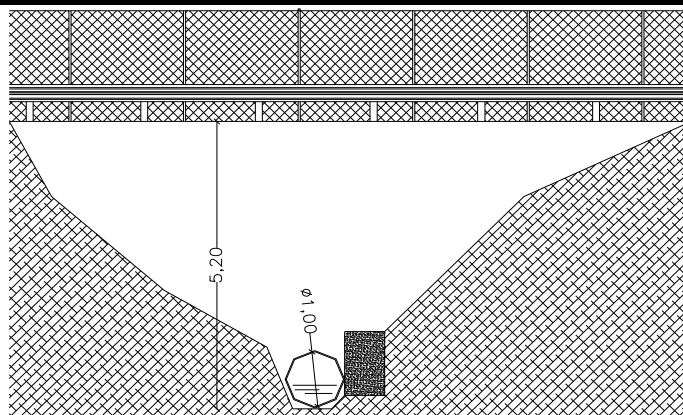
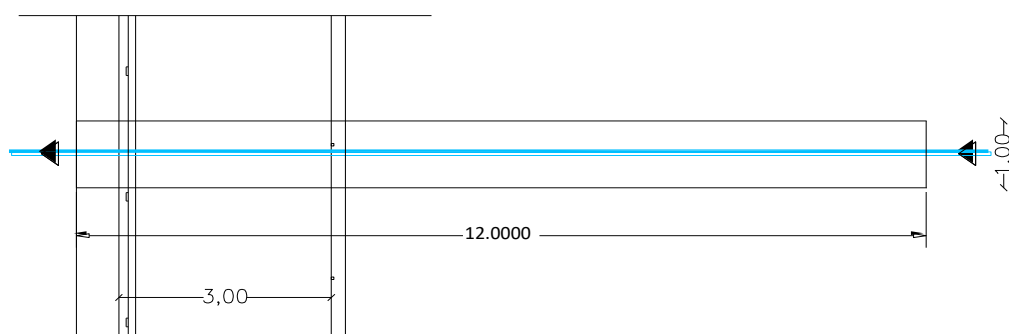
| 1. Identificazione | |
|---|---|
| 1.5. Descrizione | Attraversamento sito lungo una strada comunale. Il manufatto di è costituito, a monte, per un primo tratto di circa 4.00 m da un cunicolo scavato nella roccia, mentre a valle, per ulteriori 8.00 m, da un tubolare in calcestruzzo, di diametro pari a 1000 mm, e sovrastante getto di completamento. Si segnala la presenza di vegetazione fitta, a monte dell'attraversamento, che interferisce con il normale deflusso delle acque. |

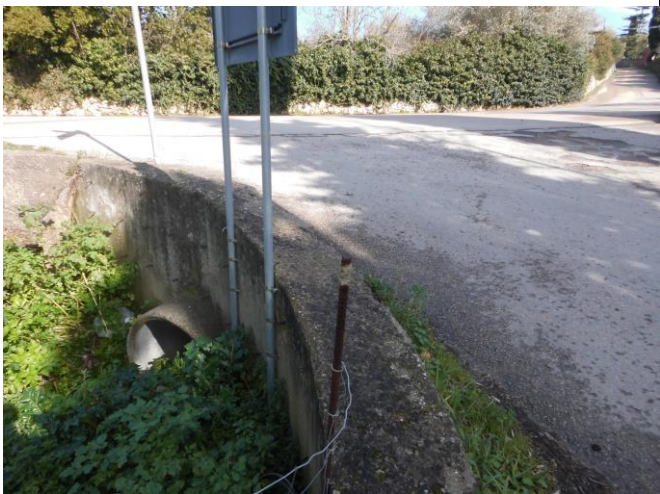
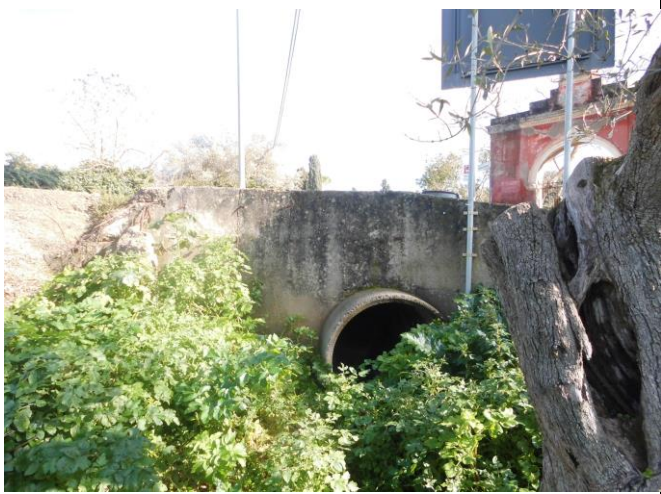
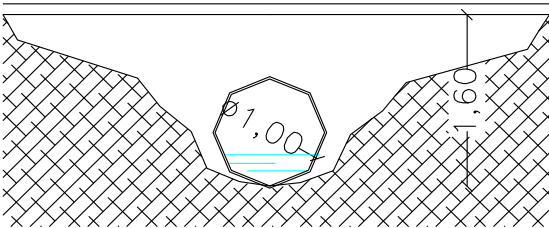
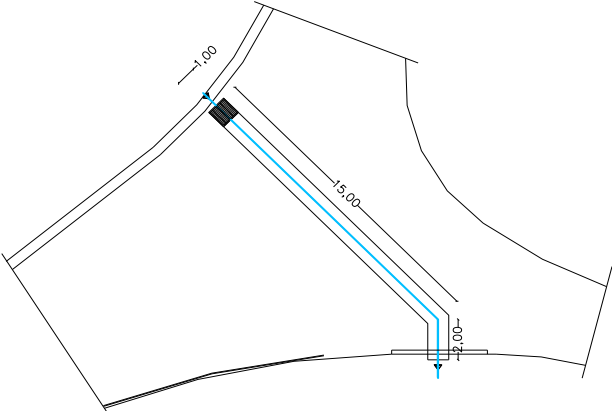
| 1. Identificazione | |
|---|---|
| 1.5. Descrizione | Attraversamento sito lungo la strada vicinale Baddimanna Filigheddu. Il manufatto è costituito, nel tratto a monte, da un tubolare in calcestruzzo, collegato ad una caditoia stradale, di diametro pari a 300 mm, mentre a valle il tubolare risulta di diametro pari a 1000 mm. Si segnala la presenza di muri di contenimento del rilevato stradale, gettati in opera in corrispondenza dell'imbocco e dello sbocco. Si segnala inoltre la presenza di vegetazione fitta a monte e di una parziale ostruzione, a valle, ad opera del trasporto solido presente. |

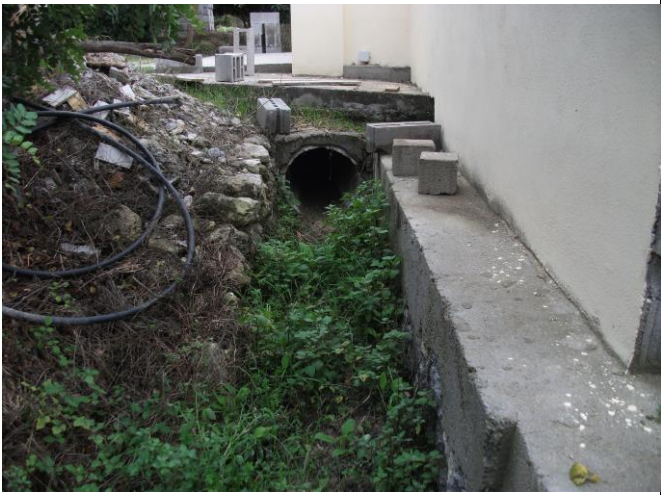
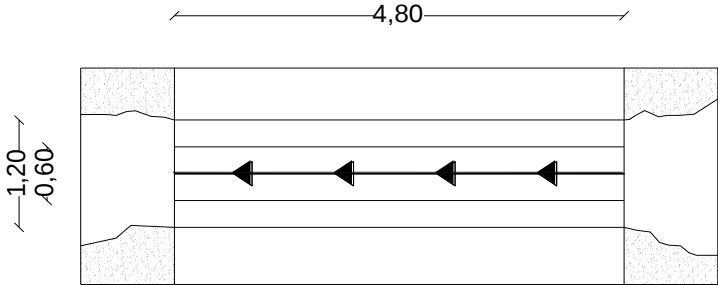
| 1. Identificazione | |
|---|---|
| 1.5. Descrizione | Attraversamento sito lungo una strada di accesso ad una abitazione privata in località Funtana Niedda. Il manufatto è costituito da un tubolare in calcestruzzo, di diametro pari a 600 mm, e getto di completamento. Si segnala che la sponda in sinistra idraulica è costituita, nel tratto prossimo all'attraversamento, dalla fondazione del muro di confine dell'abitazione. |

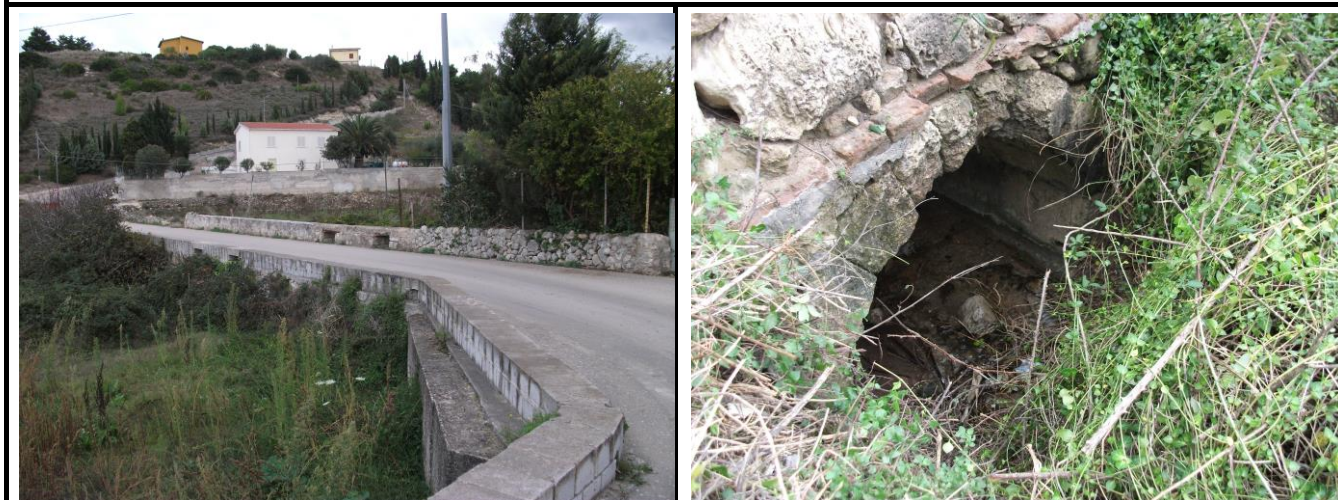
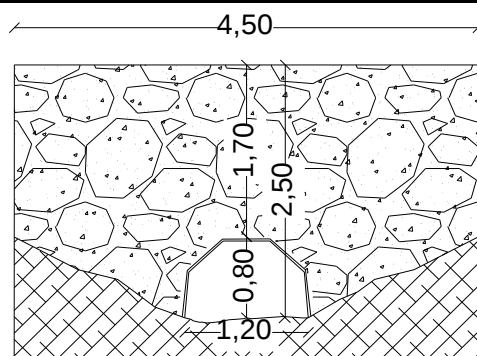
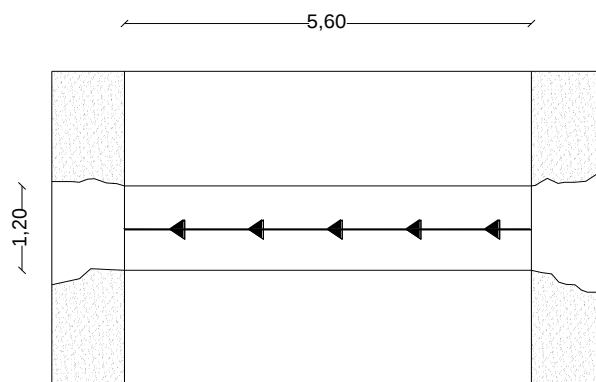
| 1. Identificazione | |
|---|---|
| 1.5. Descrizione | Attraversamento sito lungo una strada comunale raggiungibile direttamente dalla strada provinciale S.P. 60, in prossimità della chiesa di San Michele, nella località omonima. Il manufatto, con profilo a campate unica a sezione ad arco a tutto sesto con rinvii verticali, è realizzato interamente in blocchi di pietra legati con malta. Si segnala la presenza di muri di protezione della carreggiata stradale, realizzati anch'essi in blocchi di pietra, dotati di aperture, poste in corrispondenza dell'attraversamento, per lo scolo delle acque meteoriche. |

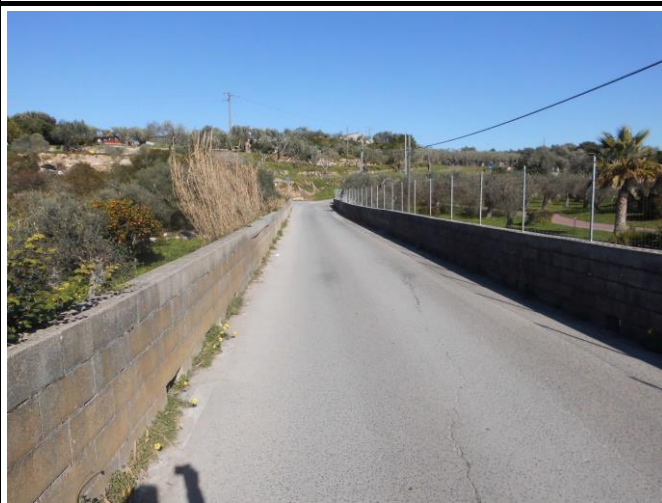
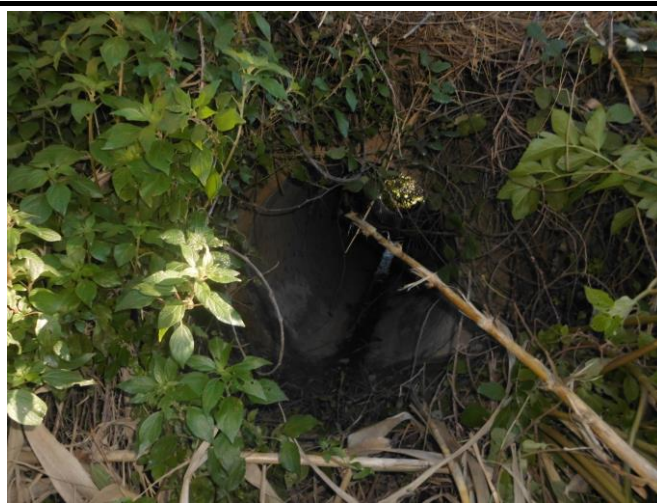
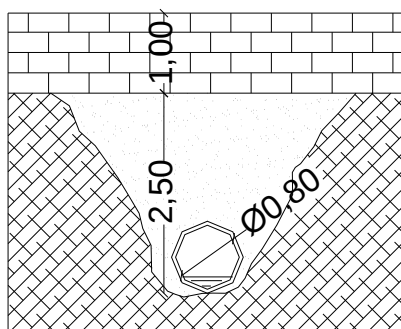
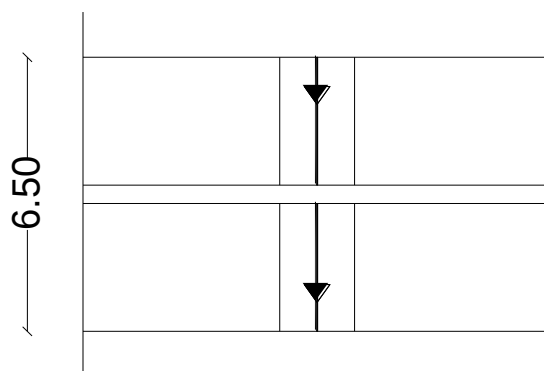
| 1. Identificazione | |
|---|---|
| 1.5. Descrizione | Attraversamento sito lungo la strada vicinale Ponte Brandinu Funtana Niedda. Il manufatto è costituito da un tubolare in calcestruzzo, di diametro pari a 800 mm, con sovrastante riempimento in materiale sciolto a formare il rilevato stradale. Si segnala la presenza di muri di confine in blocchi di calcestruzzo, in corrispondenza dell'imbocco e dello sbocco dell'attraversamento, dotati di aperture per lo scolo delle acque meteoriche e di vegetazione fitta in alveo. |

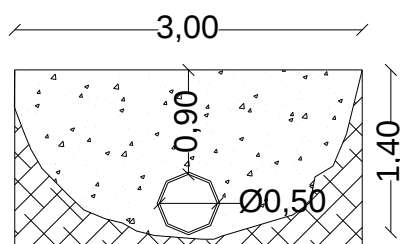
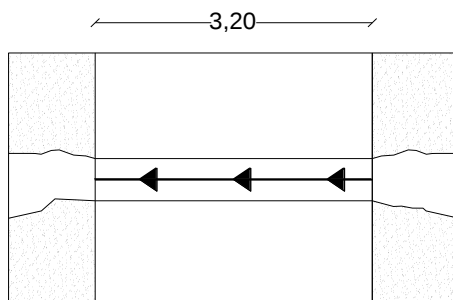
| 1. Identificazione | |
|---|---|
| 1.5. Descrizione | Attraversamento sito lungo una strada di accesso ad alcune abitazioni private in località Funtana Niedda. Il manufatto è costituito da un tubolare in calcestruzzo, di diametro pari a 500 mm, e getto di completamento. Si segnala la presenza di muri di confine in blocchi di calcestruzzo, in corrispondenza dell'imbocco e dello sbocco dell'attraversamento, dotati di aperture per lo scolo delle acque meteoriche e di vegetazione fitta in alveo. Si segnala inoltre il cedimento del piano carrabile in calcestruzzo in corrispondenza dell'imbocco del manufatto. |

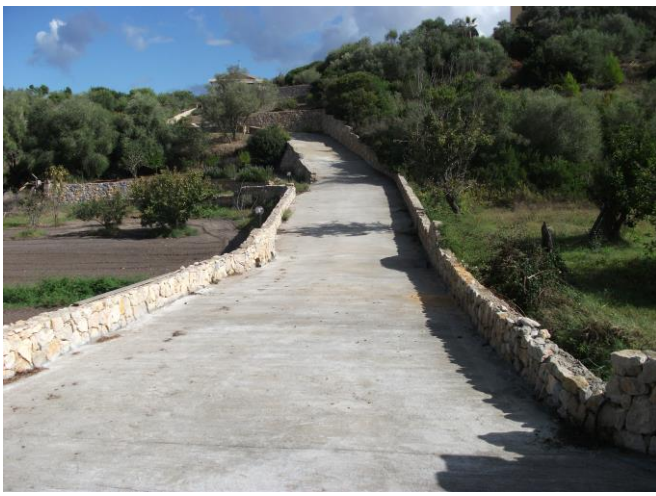
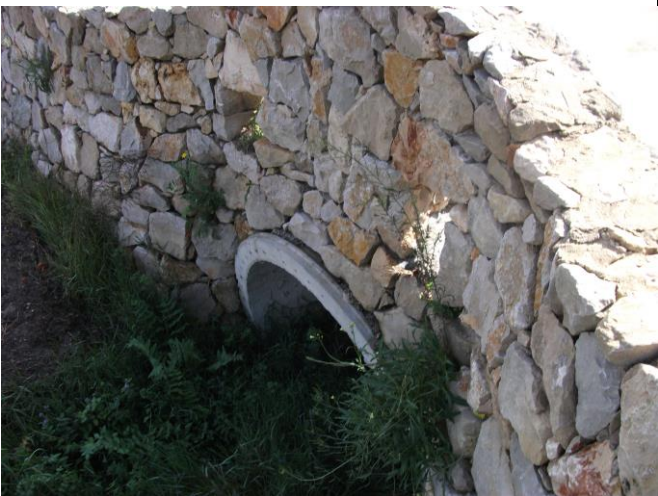
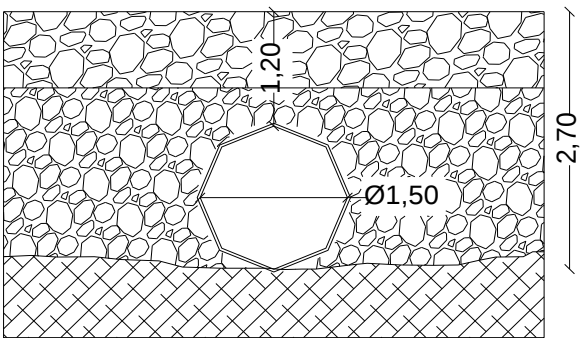
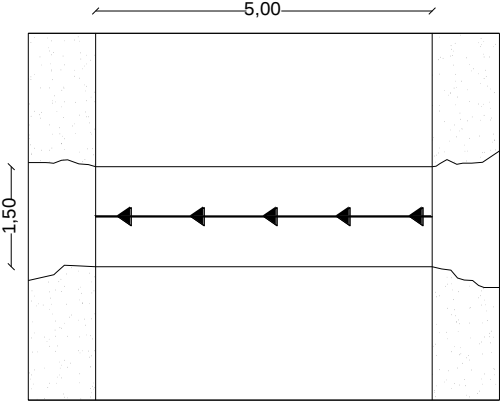
| 1. Identificazione | |
|---|---|
| 1.5. Descrizione | Attraversamento sito lungo la strada di accesso ad una abitazione privata in località Funtana Niedda, raggiungibile direttamente dalla strada vicinale Ponte Brandinu Funtana Niedda 2° traversa. Il manufatto è costituito da un tubolare in calcestruzzo, di diametro pari a 1500 mm, e getto di completamento a formare il piano carrabile. Si segnala la presenza di muri di protezione della carreggiata stradale, realizzati in blocchi di pietra, dotati di aperture, poste in corrispondenza dell'attraversamento, per lo scolo delle acque meteoriche. |

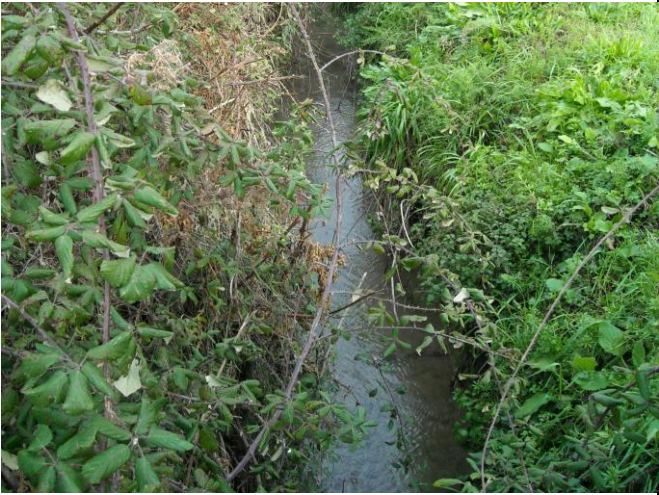
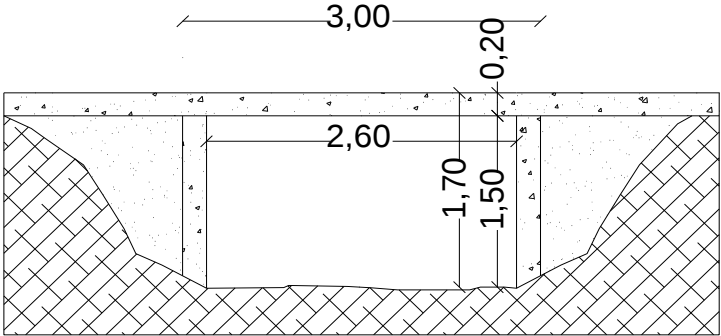
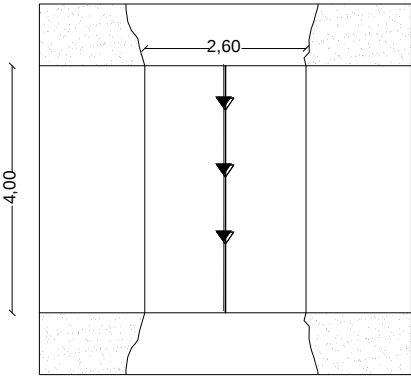
| 1. Identificazione | |
|---|---|
| 1.5. Descrizione | Attraversamento sito lungo una strada comunale di accesso ad un terreno privato, raggiungibile direttamente dalla strada vicinale Giuncheddu, nei pressi dell'impianto di depurazione comunale. Il manufatto, con profilo a campata unica a sezione rettangolare, è realizzato interamente in calcestruzzo. Si segnala la presenza di vegetazione fitta in alveo. |

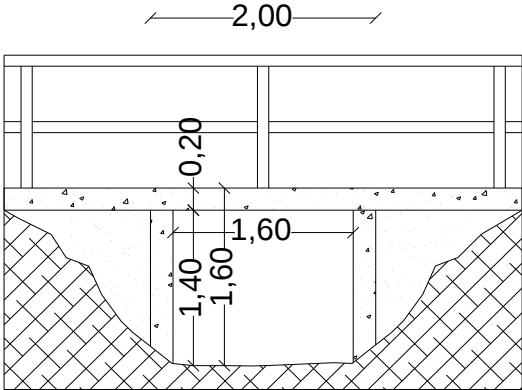
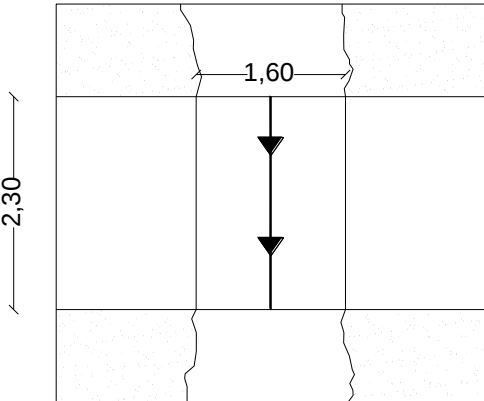
| 1. Identificazione | |
|---|---|
| 1.5. Descrizione | Attraversamento sito lungo una strada comunale di accesso ad un terreno privato, raggiungibile direttamente dalla strada vicinale Giuncheddu, nei pressi dell'impianto di depurazione comunale. Il manufatto, con profilo a campata unica a sezione rettangolare, è realizzato interamente in calcestruzzo. Si segnala lo stato di degrado con fenomeni di corrosione dei ferri di armatura e distacco del copriferro e la presenza di vegetazione fitta in alveo. |
