COMUNE DI SASSARI

**Verifiche di sicurezza idraulica delle opere  
interferenti con il reticolo idrografico  
ATTRAVERSAMENTI STRADE COMUNALI**

| ELABORATO:<br><b>SCHEDE MONOGRAFICHE ATTRAVERSAMENTI<br/>CON ESITO VERIFICHE DI SICUREZZA - Vol. 2</b> | | | <b>C-2</b> |

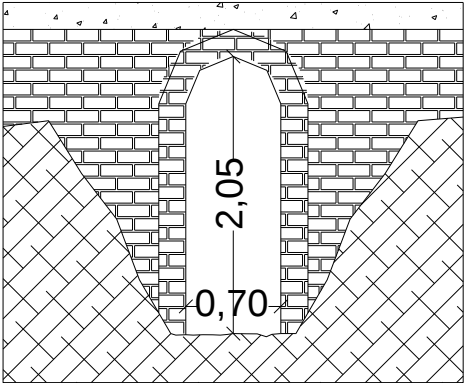
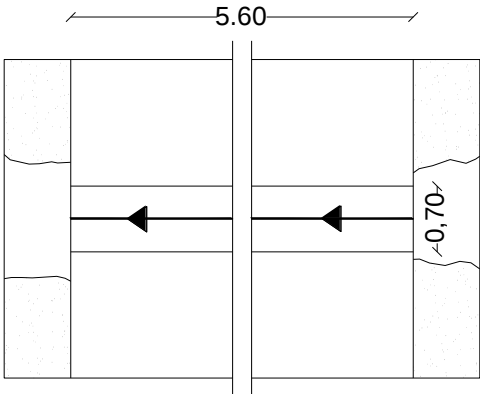
| 1. Identificazione | |
|---|---|
| 1.5. Descrizione | Attraversamento sito lungo una strada comunale, raggiungibile direttamente dalla strada provinciale S.P. 15 m. Il manufatto, con profilo a campata unica ad arco a tutto sesto con rinvii verticali, è realizzato interamente in blocchi di pietra squadrati e legati con malta. Al di sopra della volta in pietra è riscontrabile una soletta in calcestruzzo a formare il piano carrabile. Si segnala lo stato di degrado generale dell'attraversamento, con fenomeni di cedimento della sede stradale, e la presenza di vegetazione fitta in alveo. Si segnala inoltre la presenza di un altro attraversamento a valle, lungo la strada provinciale S.P. 15 m, identificato come B10. |

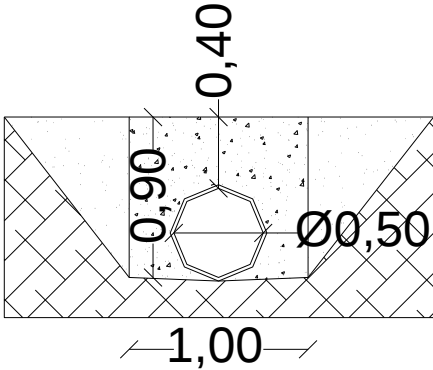
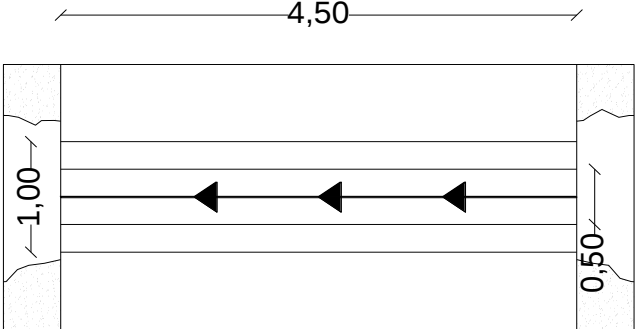
| 1. Identificazione | |
|---|---|
| 1.5. Descrizione | Attraversamento sito lungo una strada comunale che conduce ad alcune abitazioni private. Il manufatto è costituito da un tubolare in calcestruzzo, di diametro pari a 500 mm, e getto di completamento. Si segnala lo stato di degrado generale dell'attraversamento e la presenza di reti metalliche e vegetazione in alveo, che potrebbero influire sul normale deflusso delle acque. |

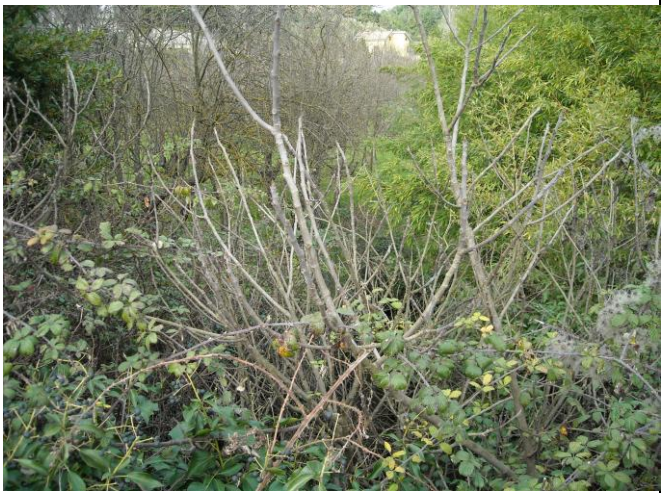
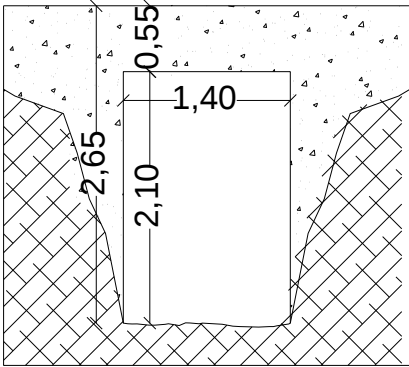
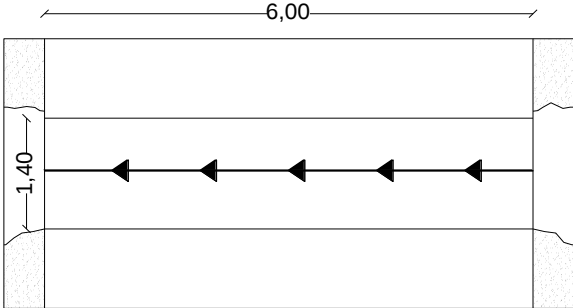
| 1. Identificazione | |
|---|---|
| 1.5. Descrizione | Attraversamento sito lungo la strada vicinale Rizzeddu Gioscari, a monte dell'attraversamento sulla strada statale S.S. 131, identificato come A14. Il manufatto, con profilo a campata unica a sezione rettangolare, è realizzato interamente in calcestruzzo. Si segnala la presenza di vegetazione fitta in alveo. |

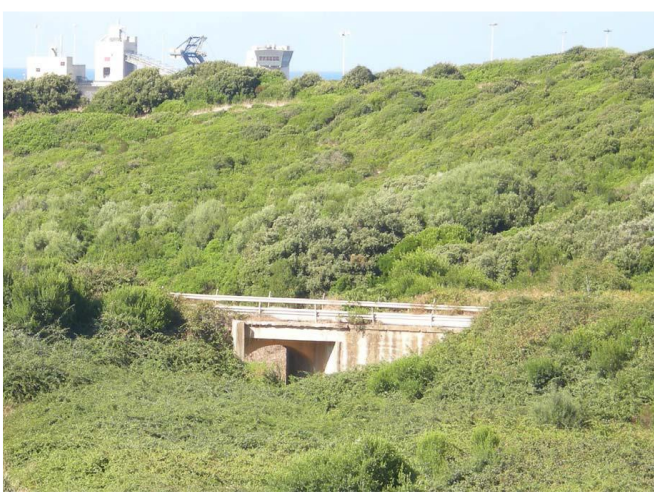
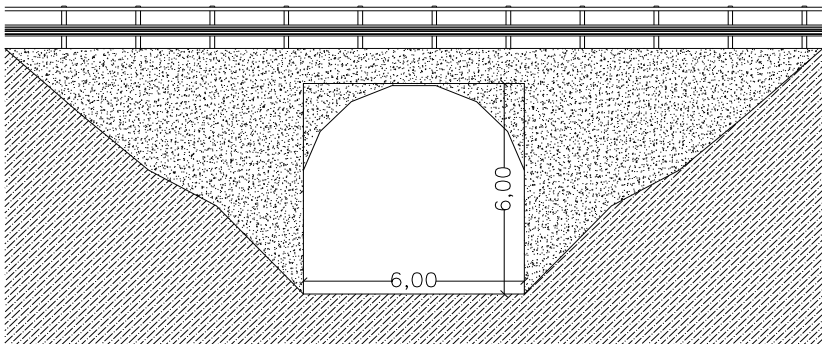
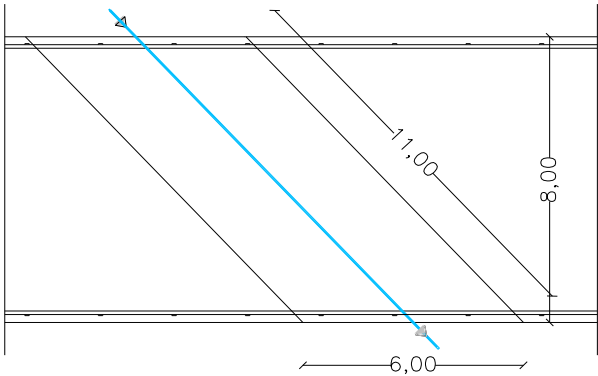
| 1. Identificazione | |
|---|---|
| 1.5. Descrizione | Attraversamento sito lungo una strada comunale di accesso ad un terreno privato, raggiungibile direttamente dalla strada provinciale S.P. 57. Il manufatto, con profilo a campata unica con sezione ad arco a tutto sesto e rinvii verticali, è realizzato interamente in calcestruzzo. Si segnala la presenza di un ampliamento della sede stradale e del conseguente prolungamento dell'attraversamento con una sezione rettangolare, anch'essa in calcestruzzo. Si segnala inoltre la presenza di vegetazione fitta all'imbocco. |

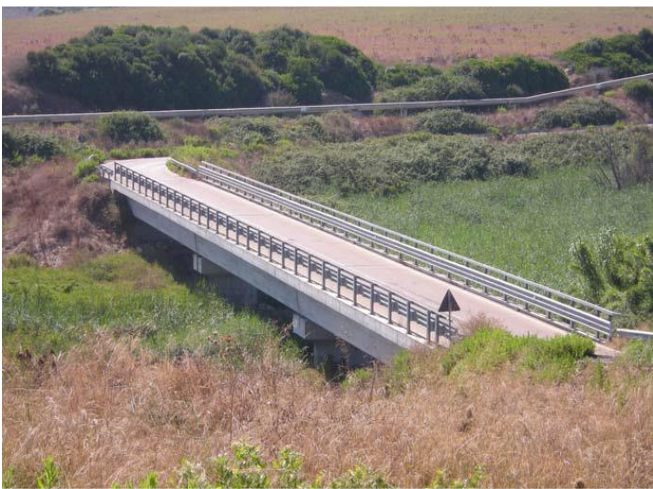
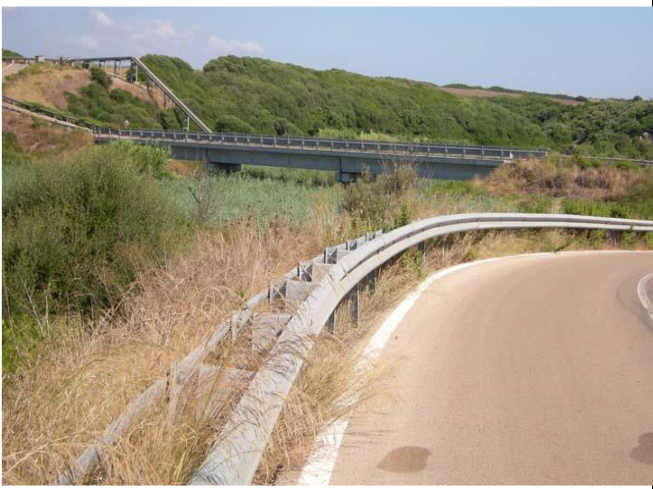
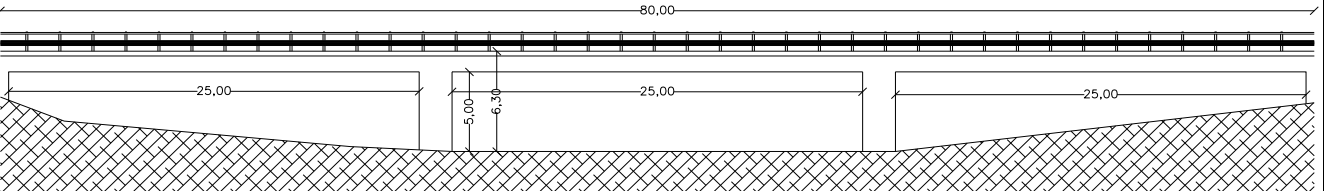
| 1. Identificazione | |
|---|---|
| 1.5. Descrizione | Attraversamento sito lungo la strada comunale che conduce alla centrale elettrica di Fiume Santo, raggiungibile direttamente dalla strada provinciale S.P. 57. Il manufatto, con profilo a tre campate con sezione rettangolare, è realizzato interamente in elementi prefabbricati in calcestruzzo. Si segnala la presenza, a valle dell'attraversamento, di un ponte tubo proveniente dalla suddetta centrale elettrica. Si segnala inoltre la presenza di vegetazione molto fitta in alveo. |

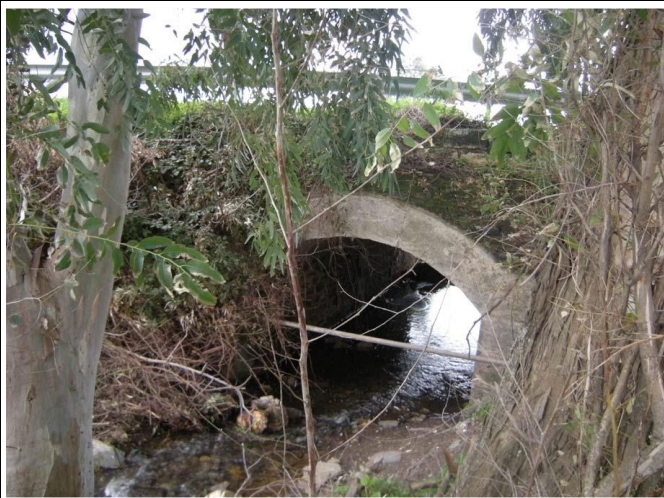
| 1. Identificazione | |
|---|---|
| 1.5. Descrizione | Attraversamento sito lungo una strada comunale sterrata che conduce ad alcuni terreni privati, poco a Sud - Est dell'abitato di Palmadula. Il manufatto, con profilo a campata unica con sezione ad arco a sesto ribassato e rinvii verticali, è realizzato interamente in calcestruzzo. Si segnala la presenza, a monte dell'attraversamento, di trasporto solido, sotto forma di pietrame di medio - grossa pezzatura, e di vegetazione in alveo e sulle sponde che ostruisce parzialmente la luce di deflusso. |

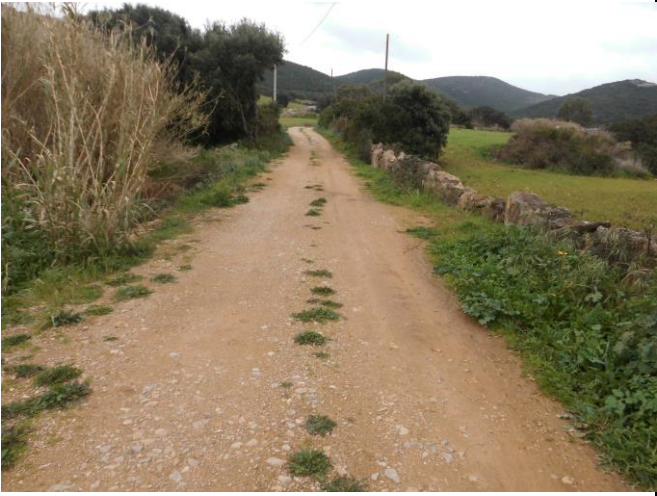
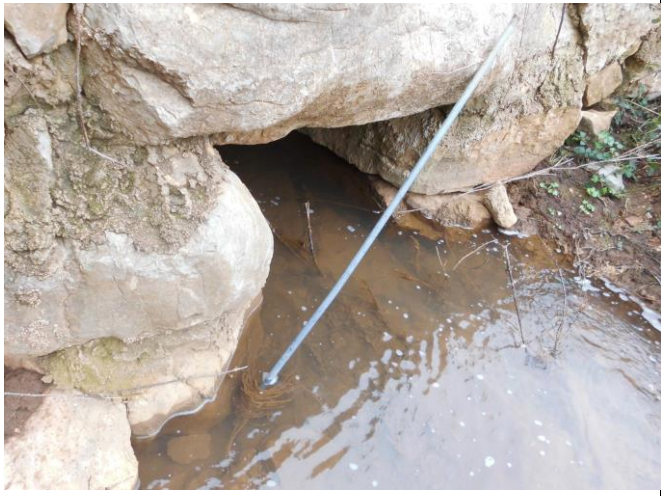
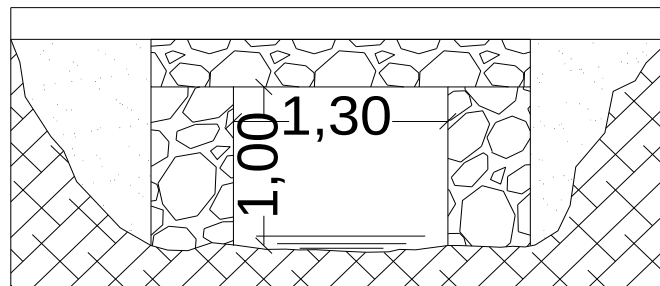
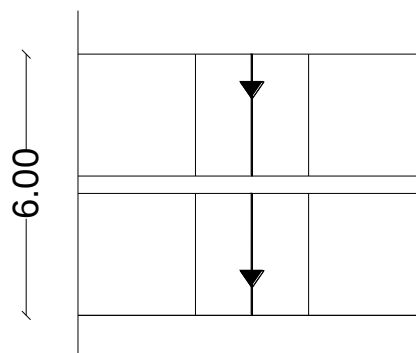
| 1. Identificazione | |
|---|---|
| 1.5. Descrizione | Attraversamento sito lungo una strada comunale sterrata che conduce ad alcuni terreni privati, raggiungibile direttamente dalla strada provinciale S.P. 93. Il manufatto, con profilo a campata unica a sezione rettangolare, è realizzato con grossi blocchi di pietra legati con malta e sovrastante riempimento in materiale sciolto a formare il rilevato stradale. Si segnala lo stato di precarietà generale dell'attraversamento. |

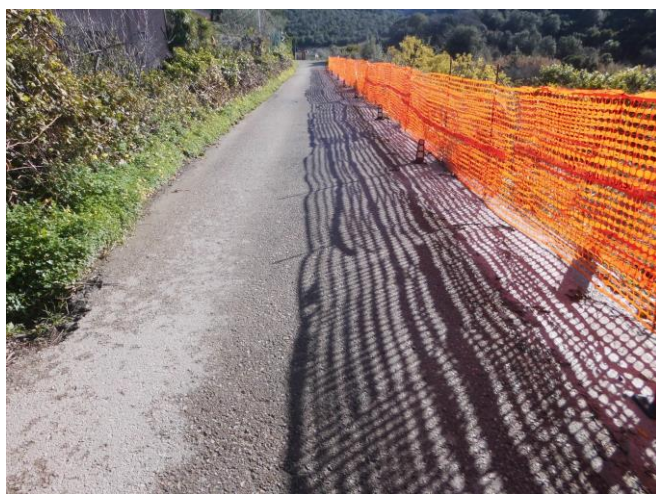
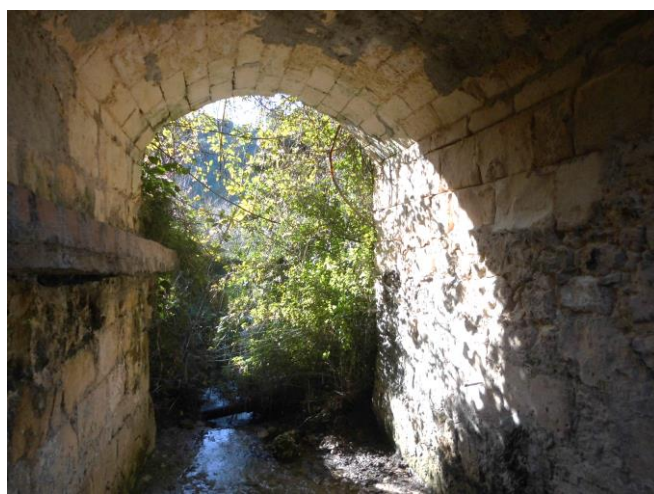
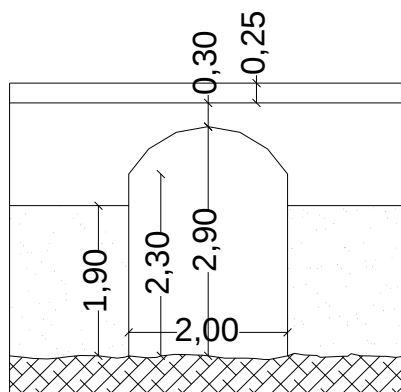
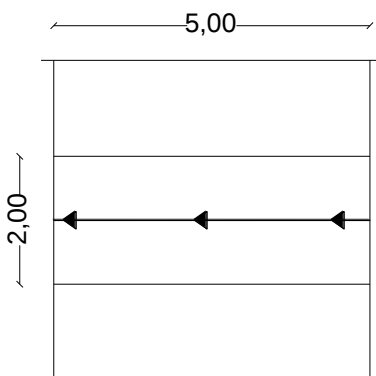
| 1. Identificazione | |
|---|---|
| 1.5. Descrizione | Attraversamento sito lungo la strada vicinale Logulentu Badde Tolta. Il manufatto, con profilo a campata unica a sezione ad arco a tutto sesto con rinvii verticali, è realizzato interamente in blocchi di pietra squadrati e legati con malta. Si segnala lo stato di precarietà generale dell'attraversamento e la presenza di una rete metallica, a chiusura dello sbocco, e di vegetazione fitta, sia a monte che a valle, che ostacolano il normale deflusso delle acque. |

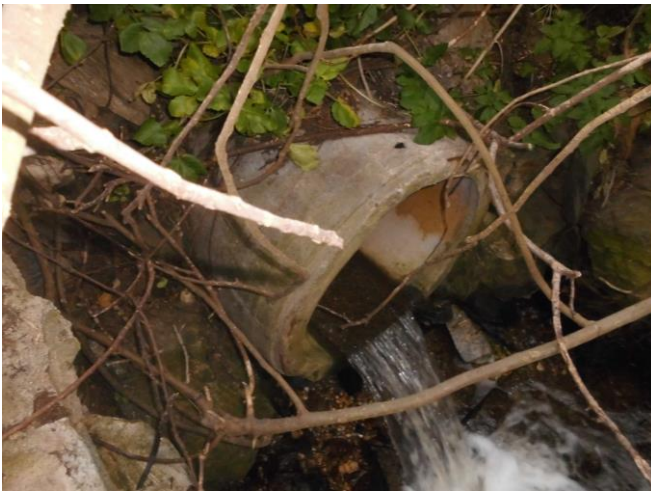
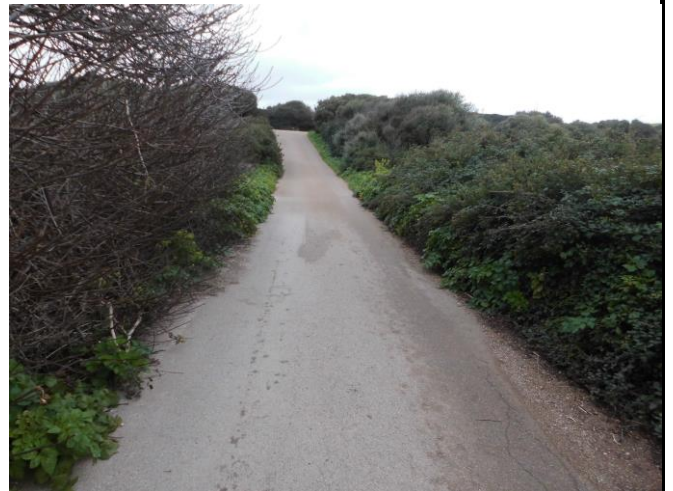
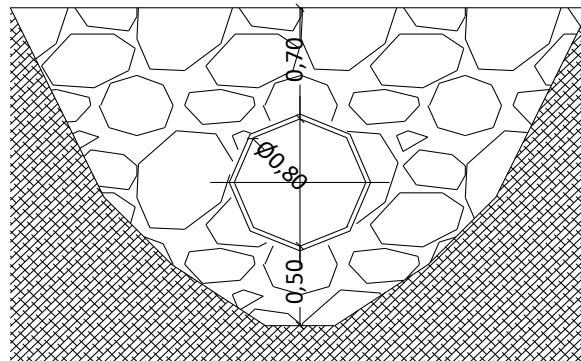
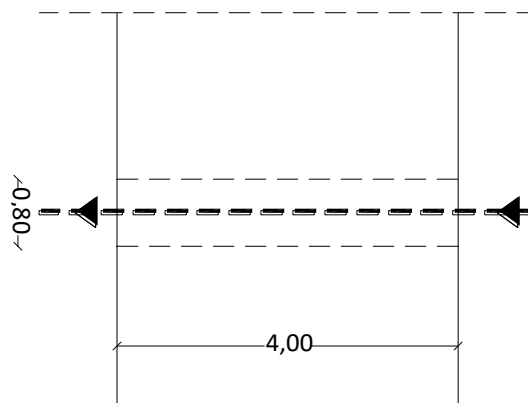
| 1. Identificazione | |
|---|---|
| 1.5. Descrizione | Attraversamento sito lungo la strada vicinale S. Giovanni - La Pedraia, che conduce ad alcuni terreni privati. Il manufatto è costituito da un tubolare in calcestruzzo, di diametro pari a 800 mm, e sovrastante riempimento in pietra a sostegno della soletta stradale. Si segnala lo stato di degrado dell'attraversamento caratterizzato da importanti fenomeni di crollo del suddetto riempimento. |

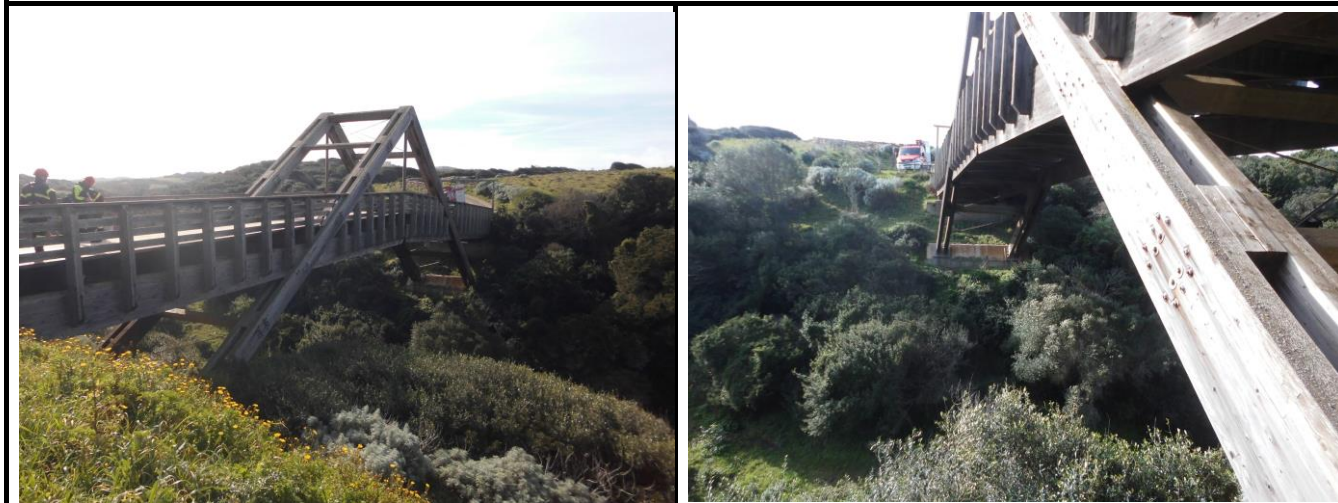
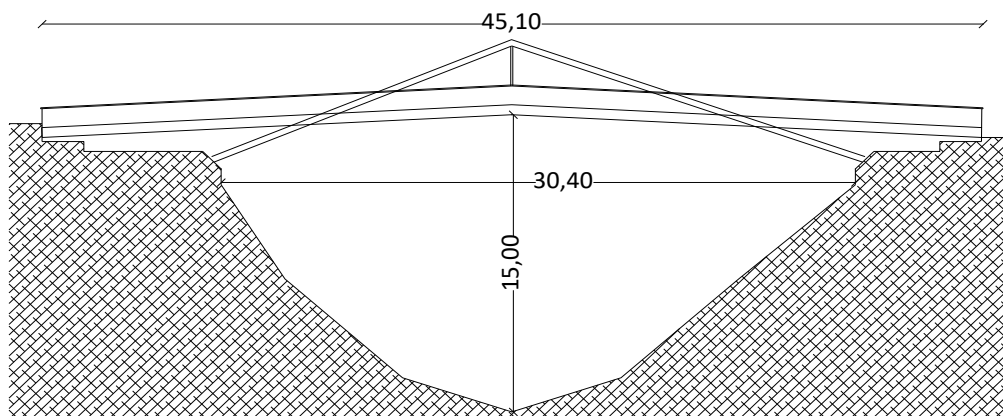
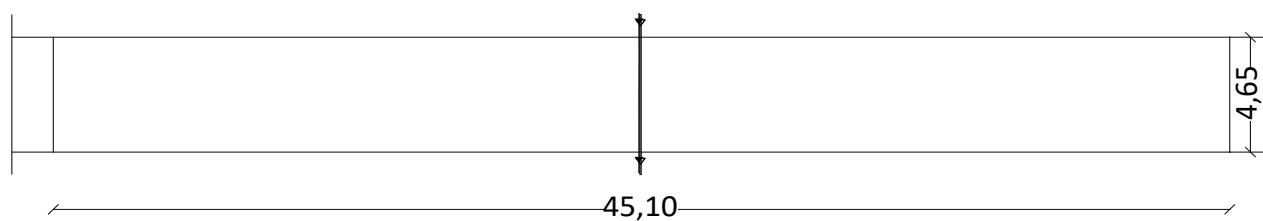
| 1. Identificazione | |
|---|---|
| 1.5. Descrizione | Attraversamento sito lungo la strada vicinale Li Trumbetti. Il ponte, con profilo a campata unica, è realizzato con sistema costruttivo a strallo, con struttura interamente in legno lamellare. Anche l'impalcato stradale è costituito da elementi lignei, mentre le spalle ed i blocchi di fondazione sono in calcestruzzo gettato in opera. |

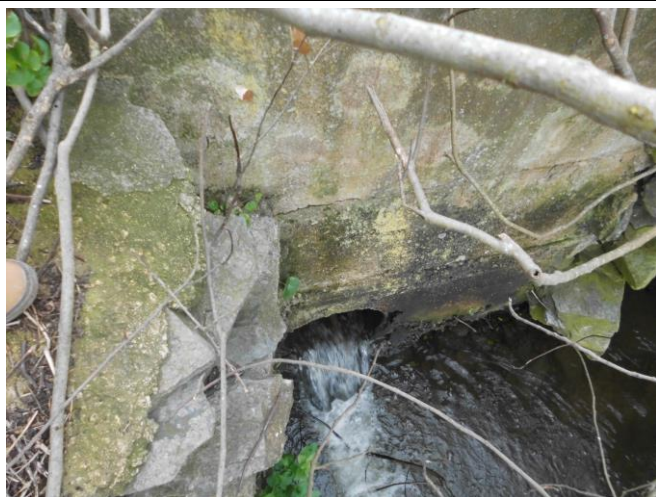
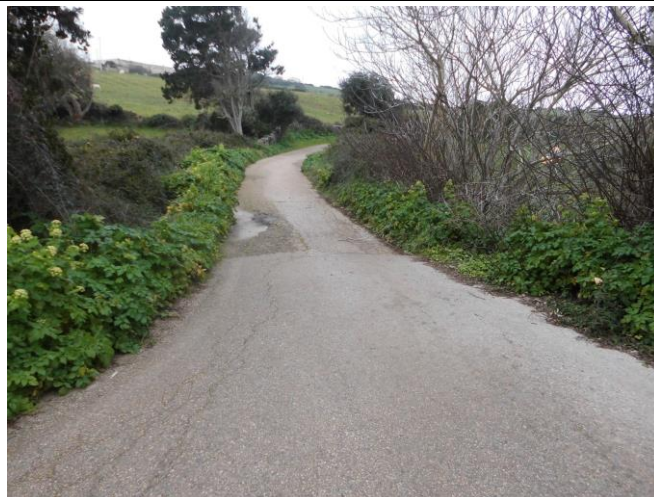
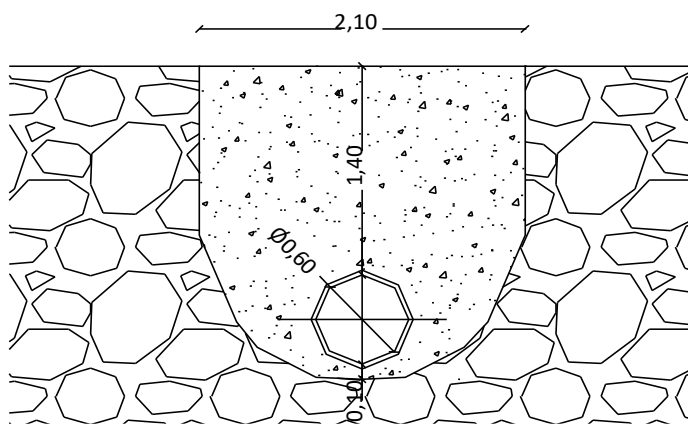
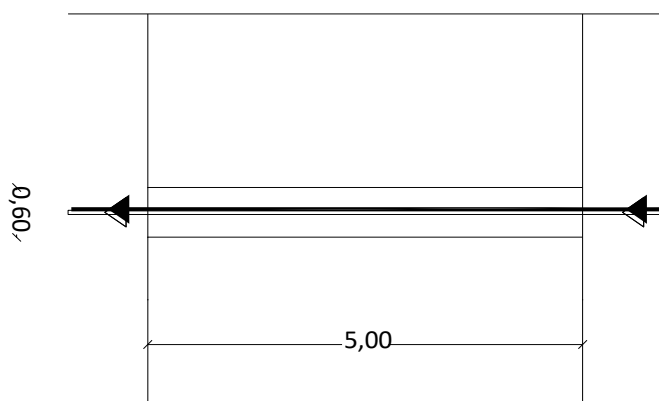
| 1. Identificazione | |
|---|---|
| 1.5. Descrizione | Attraversamento sito lungo una strada vicinale Maragazza La Chintana, che conduce ad alcuni terreni privati. Il manufatto è costituito da un tubolare in calcestruzzo, di diametro pari a 600 mm, e sovrastante getto di completamento. Si segnala la presenza di vegetazione fitta che può ostacolare il normale deflusso delle acque. |

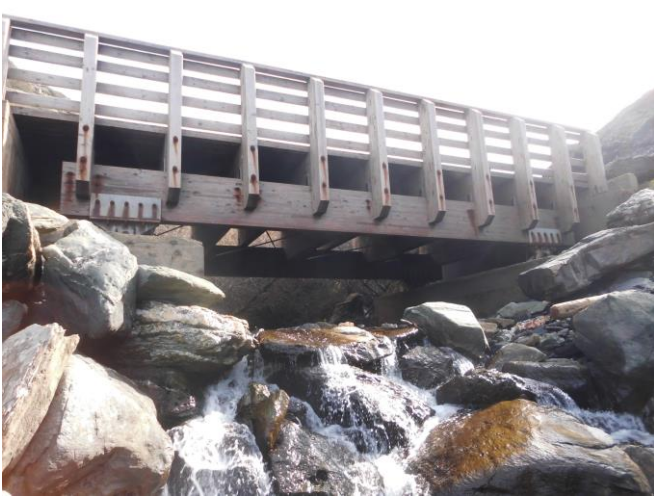
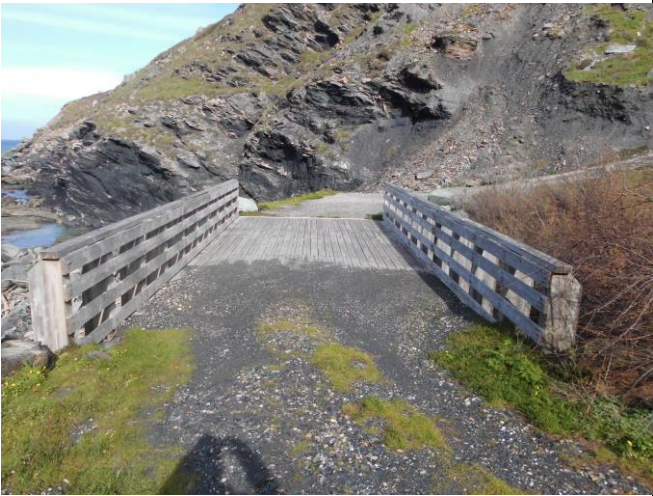
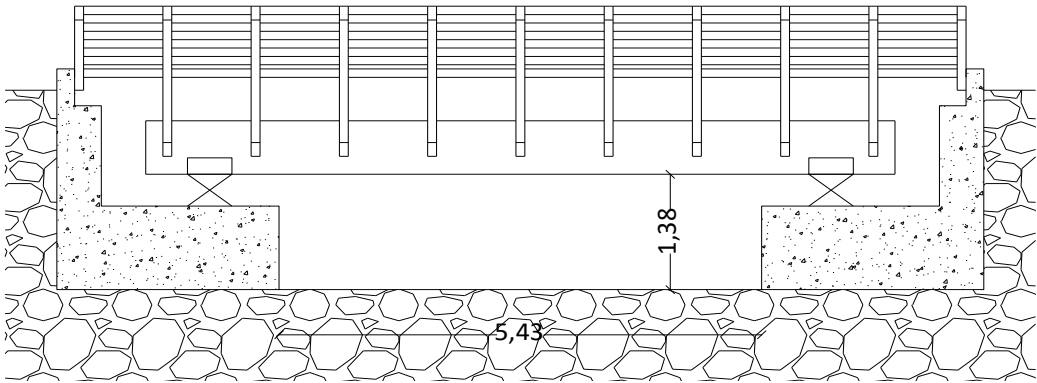
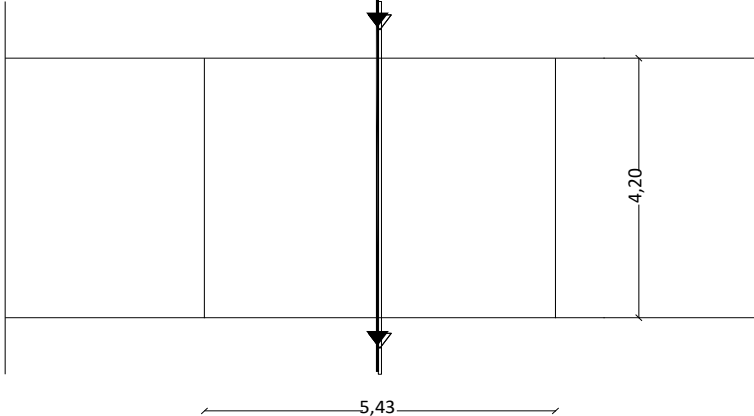
| 1. Identificazione | |
|---|---|
| 1.5. Descrizione | Attraversamento sito lungo una strada comunale, in prossimità della foce del Rio Flumini. Il ponte, con profilo a campata unica, è realizzato con sistema con struttura interamente in legno lamellare. Anche l'impalcato stradale è costituito da elementi lignei, mentre le spalle sono in calcestruzzo gettato in opera. Si segnala il rivestimento in pietra del fondo alveo, in prossimità dell'attraversamento, e la presenza di vegetazione fitta a monte dello stesso. |

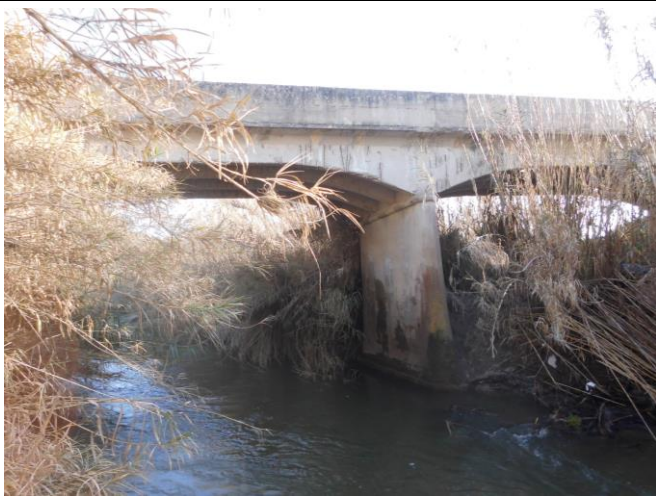
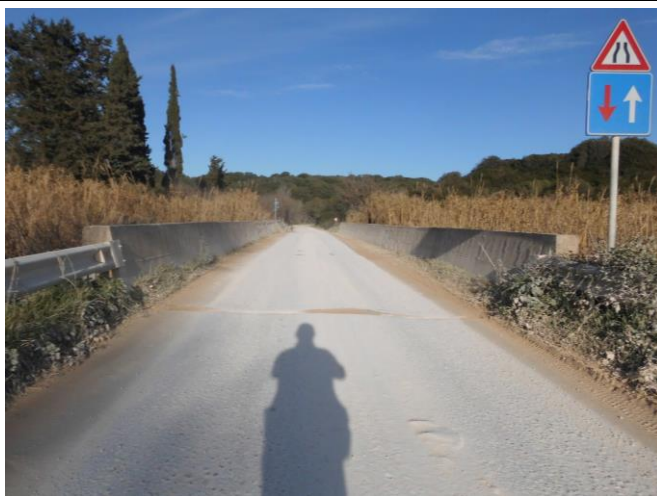
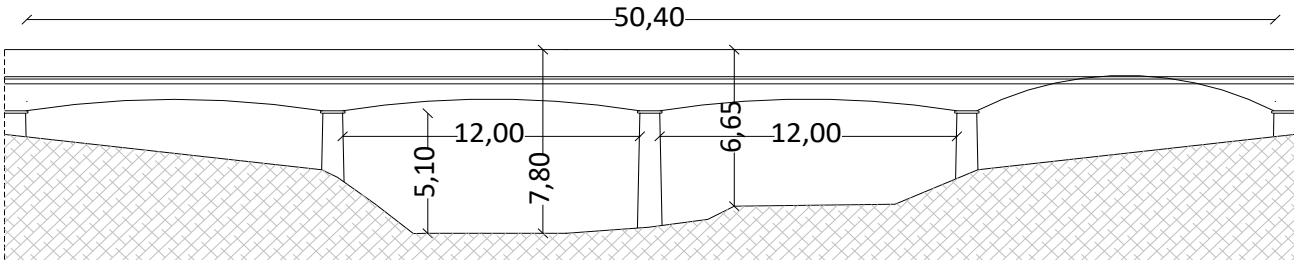
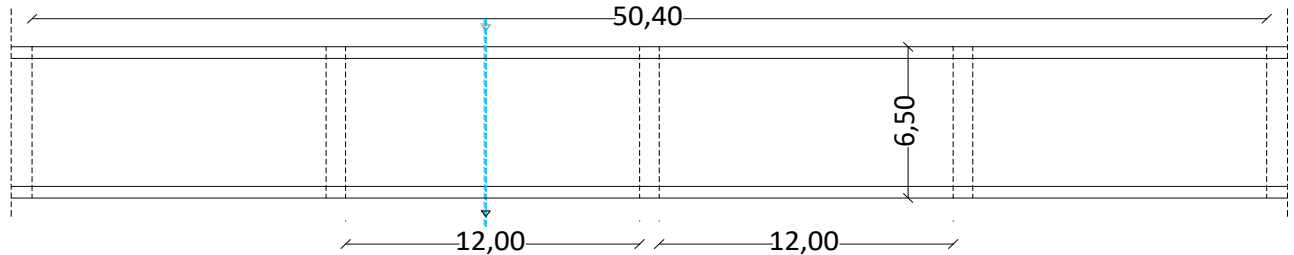
| 1. Identificazione | |
|---|---|
| 1.5. Descrizione | Attraversamento sito lungo la strada vicinale La Crucca Baiona. Il manufatto, con profilo a tre campate a sezione ad arco a sesto ribassato, è realizzato interamente in calcestruzzo gettato in opera. Si segnala la presenza di fenomeni di ossidazione dei ferri di armatura e conseguente distacco del copriferro, in particolare sulla superficie degli archi che costituiscono l'orditura della soletta. Si segnala inoltre la presenza di muri di protezione laterali, anch'essi in calcestruzzo, lungo la sede stradale. |

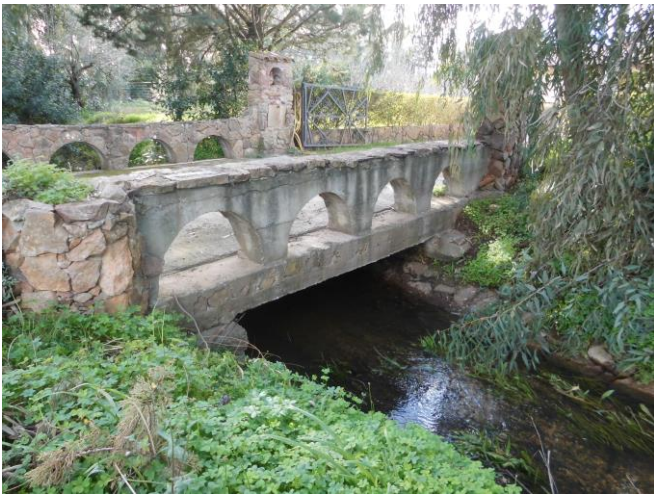
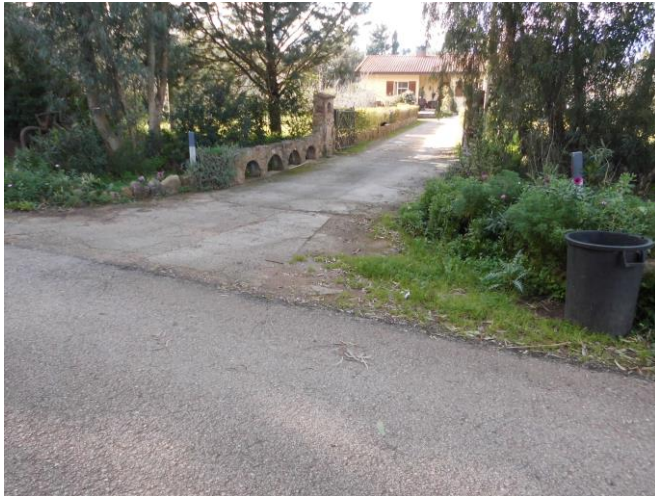
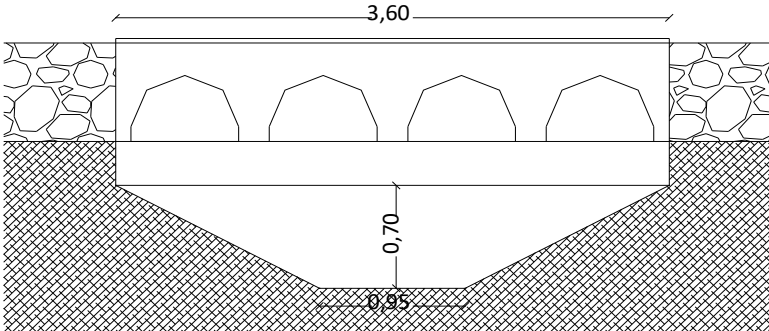
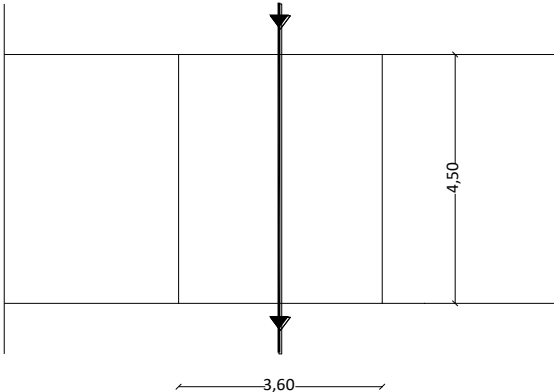
| 1. Identificazione | |
|---|---|
| 1.5. Descrizione | Attraversamento sito su una via di accesso ad una abitazione privata, lungo la strada comunale Via Nughedu S. Nicolò. Il manufatto, con profilo a campata unica a sezione trapezoidale, è costituito da una soletta in calcestruzzo gettata in opera sostenuta da blocchi di fondazione, anch'essi in calcestruzzo. Si segnala la presenza del rivestimento in pietra delle sponde dell'alveo in corrispondenza dell'attraversamento e la presenza di muri di protezione laterali lungo la sede stradale. |

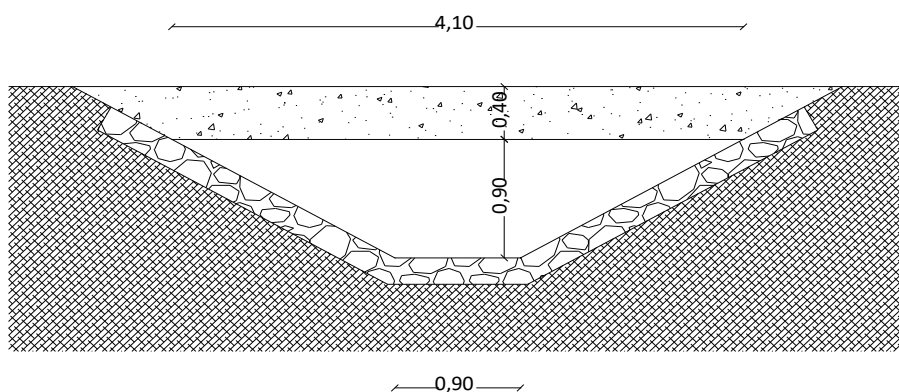
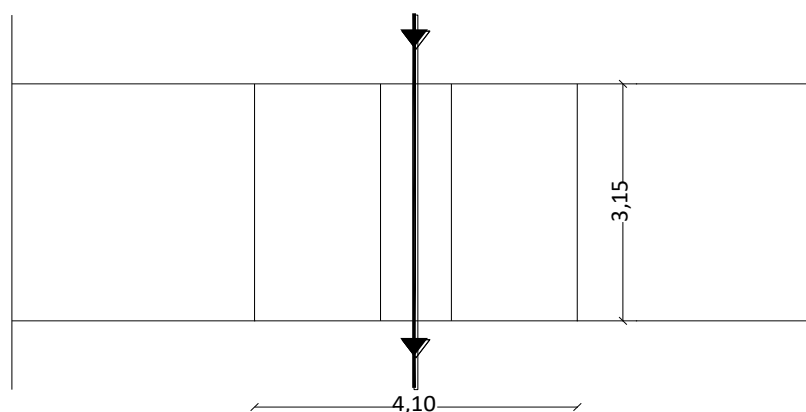
| 1. Identificazione | |
|---|---|
| 1.5. Descrizione | Attraversamento sito su una via di accesso ad una abitazione privata, lungo la strada comunale Via Nughedu S. Nicolò. Il manufatto, con profilo a campata unica a sezione trapezoidale, è costituito da una soletta in calcestruzzo gettata in opera sostenuta da blocchi di fondazione, anch'essi in calcestruzzo. Si segnala la presenza del rivestimento in pietra delle sponde dell'alveo in corrispondenza dell'attraversamento |

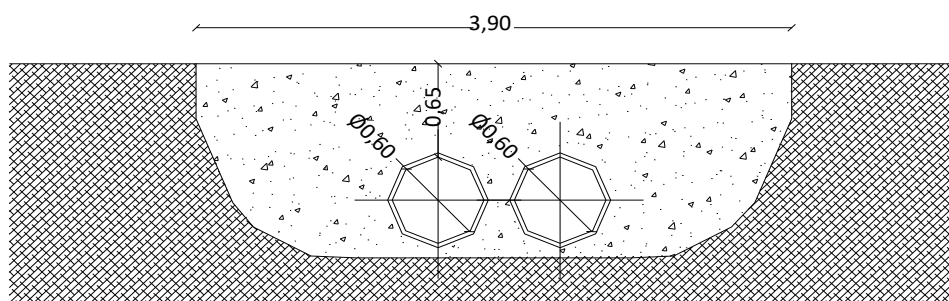
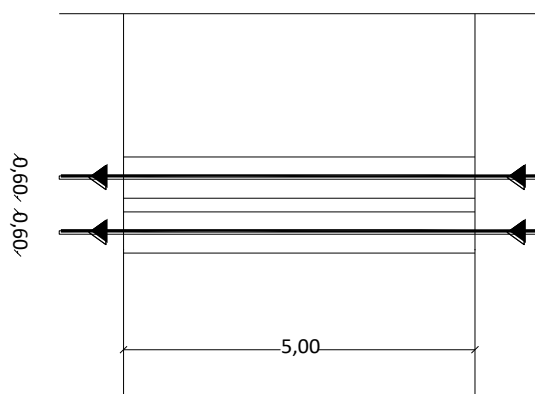
| 1. Identificazione | |
|---|---|
| 1.5. Descrizione | Attraversamento sito su una via di accesso ad una abitazione privata, lungo la strada comunale Via Nughedu S. Nicolò. Il manufatto è costituito da due tubolari in calcestruzzo, di diametro pari a 600 mm, e getto di completamento alle estremità, a formare i muri di contenimento del rilevato stradale. Si segnala la presenza di trasporto solido in alveo, sotto forma di materiale vegetale, che ostacola il normale deflusso delle acque. |

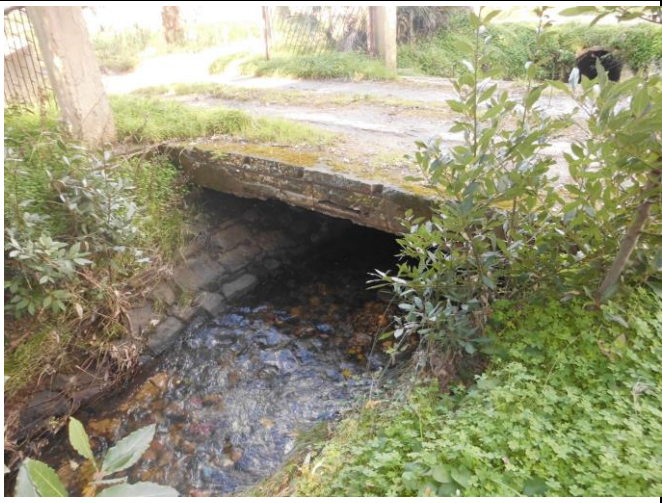
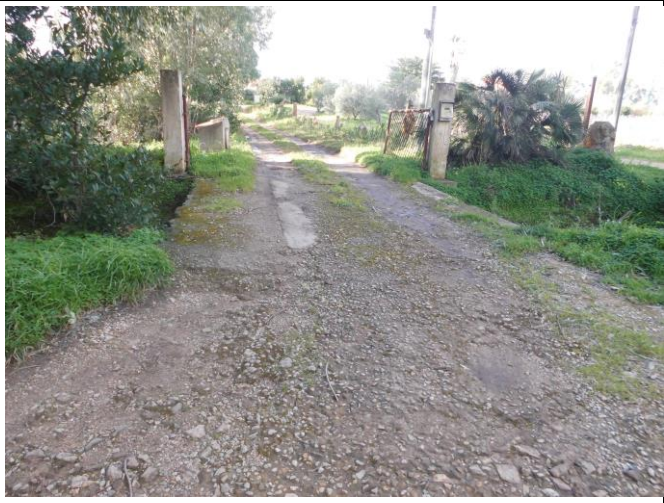
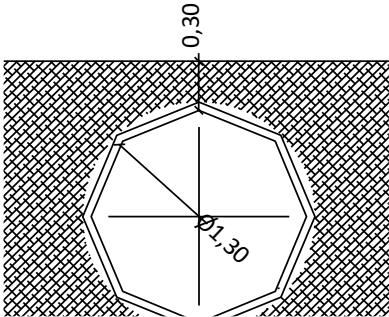
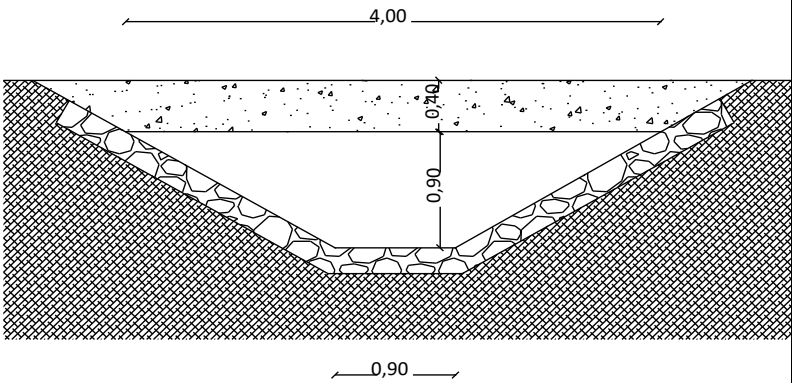
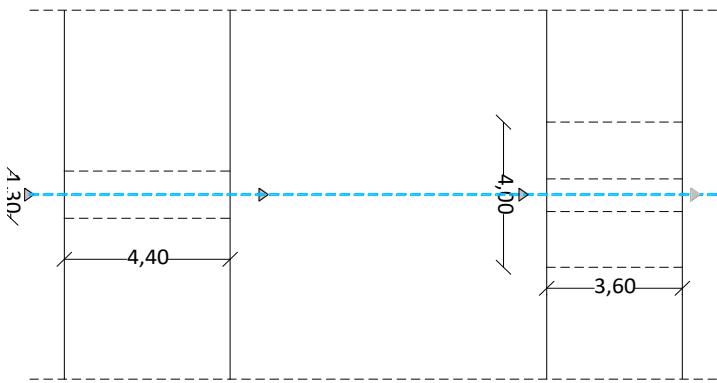
| 1. Identificazione | |
|---|---|
| 1.5. Descrizione | Attraversamento sito su una via di accesso ad una abitazione privata, lungo la strada comunale Via Nughedu S. Nicolò. Il manufatto, con profilo a campata unica a sezione trapezoidale, è costituito da una soletta in calcestruzzo gettata in opera sostenuta da blocchi di fondazione, anch'essi in calcestruzzo. Si segnala la presenza del rivestimento in pietra delle sponde dell'alveo in corrispondenza del manufatto e di un ulteriore attraversamento, immediatamente a monte, costituito da un tubolare in calcestruzzo di diametro pari a 1300 mm. |

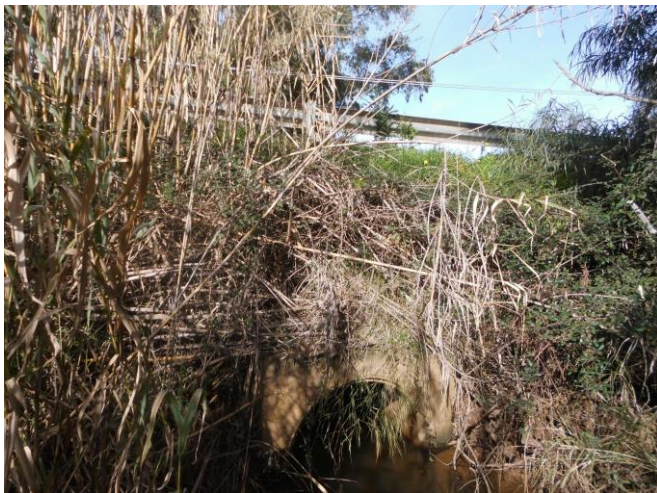
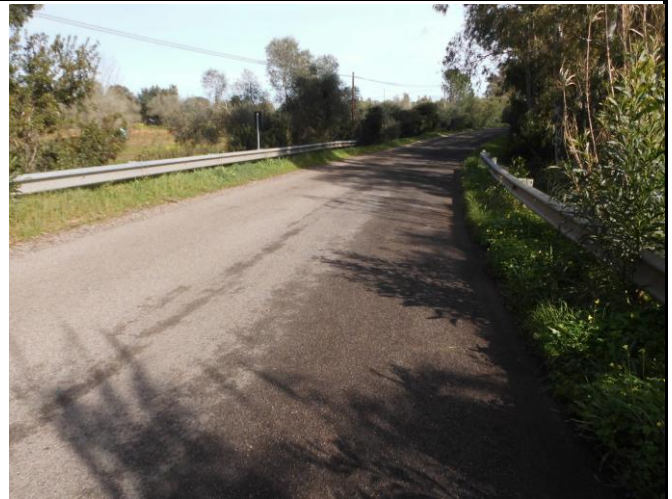
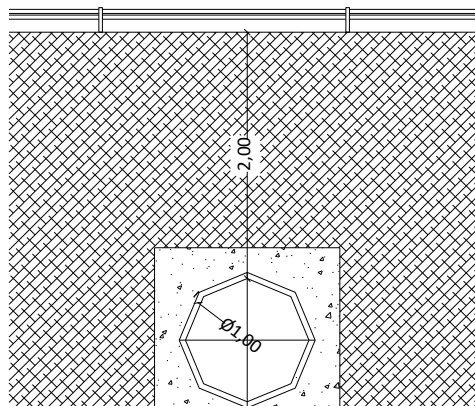
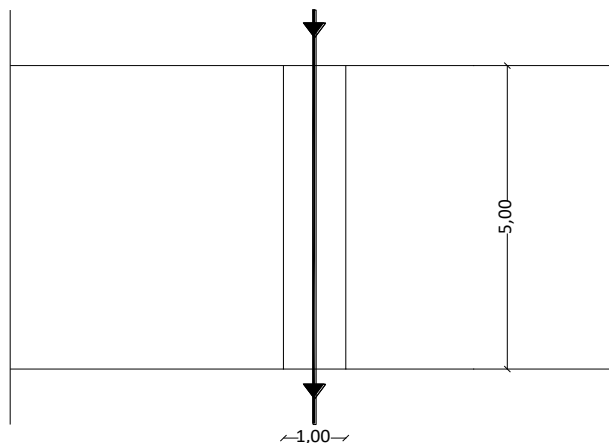
| 1. Identificazione | |
|---|---|
| 1.5. Descrizione | Attraversamento sito lungo la strada provinciale S.P. 65. Il manufatto è costituito da un tubolare in calcestruzzo, di diametro pari a 1000 mm, e sovrastante getto di completamento. Si segnala la presenza di un pozzetto di ispezione posto in destra idraulica, immediatamente a valle dell'attraversamento. |

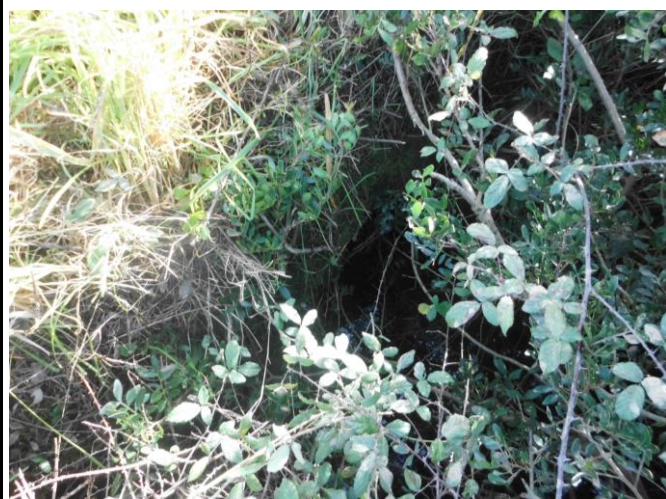
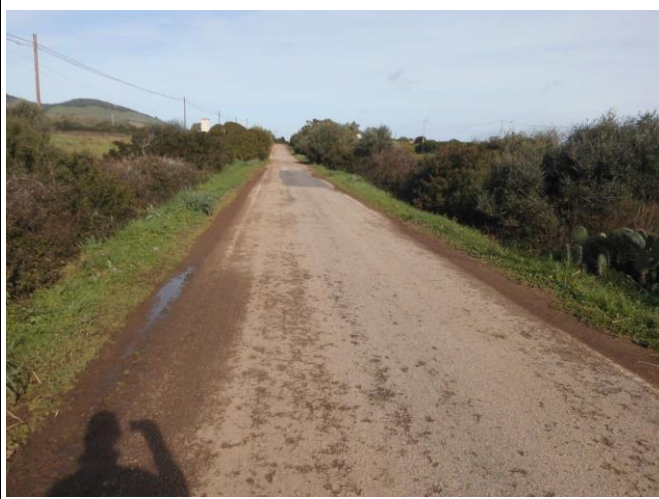
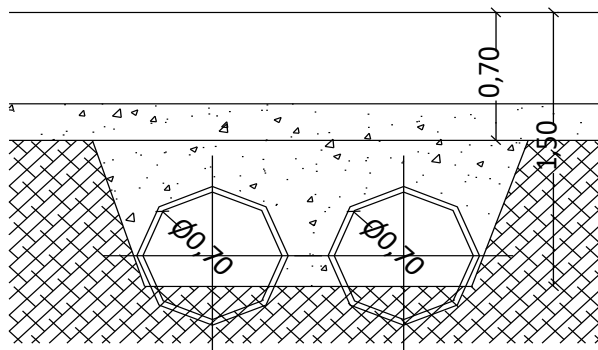
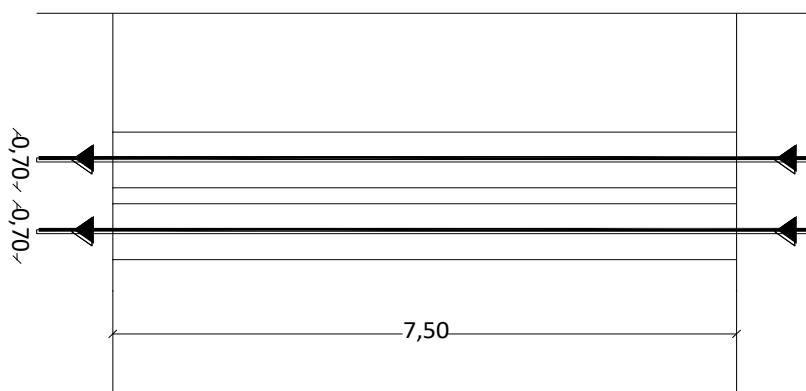
| 1. Identificazione | |
|---|---|
| 1.5. Descrizione | Attraversamento sito lungo la strada vicinale La Corte Bacchileddu. Il manufatto è costituito da due tubolari in calcestruzzo, di diametro pari a 700 mm, e sovrastante getto di completamento. Si segnala la presenza di trasporto solido in alveo, sotto forma di deposito limoso, che ostruisce le luci libere di passaggio, e di vegetazione fitta. |

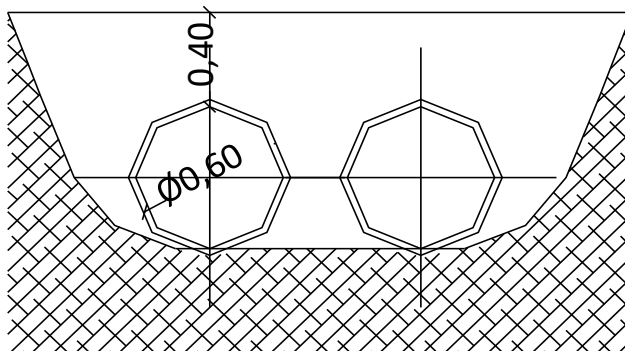
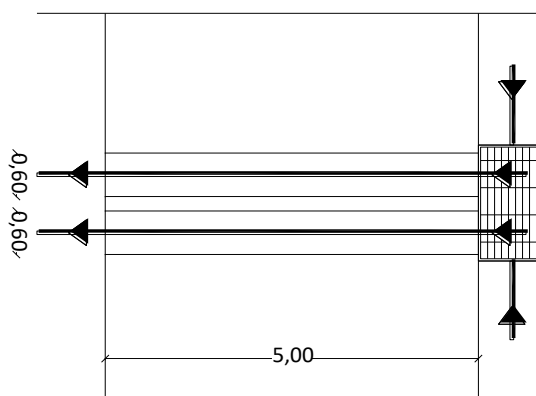
| 1. Identificazione | |
|---|---|
| 1.5. Descrizione | Attraversamento sito lungo una strada comunale che conduce ad alcuni terreni privati. Il manufatto è costituito da due tubolari in calcestruzzo, di diametro pari a 600 mm, e sovrastante getto di completamento. Si segnala la presenza, in corrispondenza dell'imbocco, di un pozzetto, dotato di griglia, per la raccolta delle acque canalizzate lungo la cunetta stradale, e di vegetazione fitta, in particolare a valle. |
